MAPA ZAGROŻENIA POWODZIOWEGO Z GŁĘBOKOŚCIĄ WODY

OBSZARY NARAŻONE NA ZALANIE W PRZYPADKU USZKODZENIA LUB ZNISZCZENIA BUDOWLI PIĘTRZĄCEJ

NIECIECZA M-34-66-D-a-2

Wydanie V 2022 r.

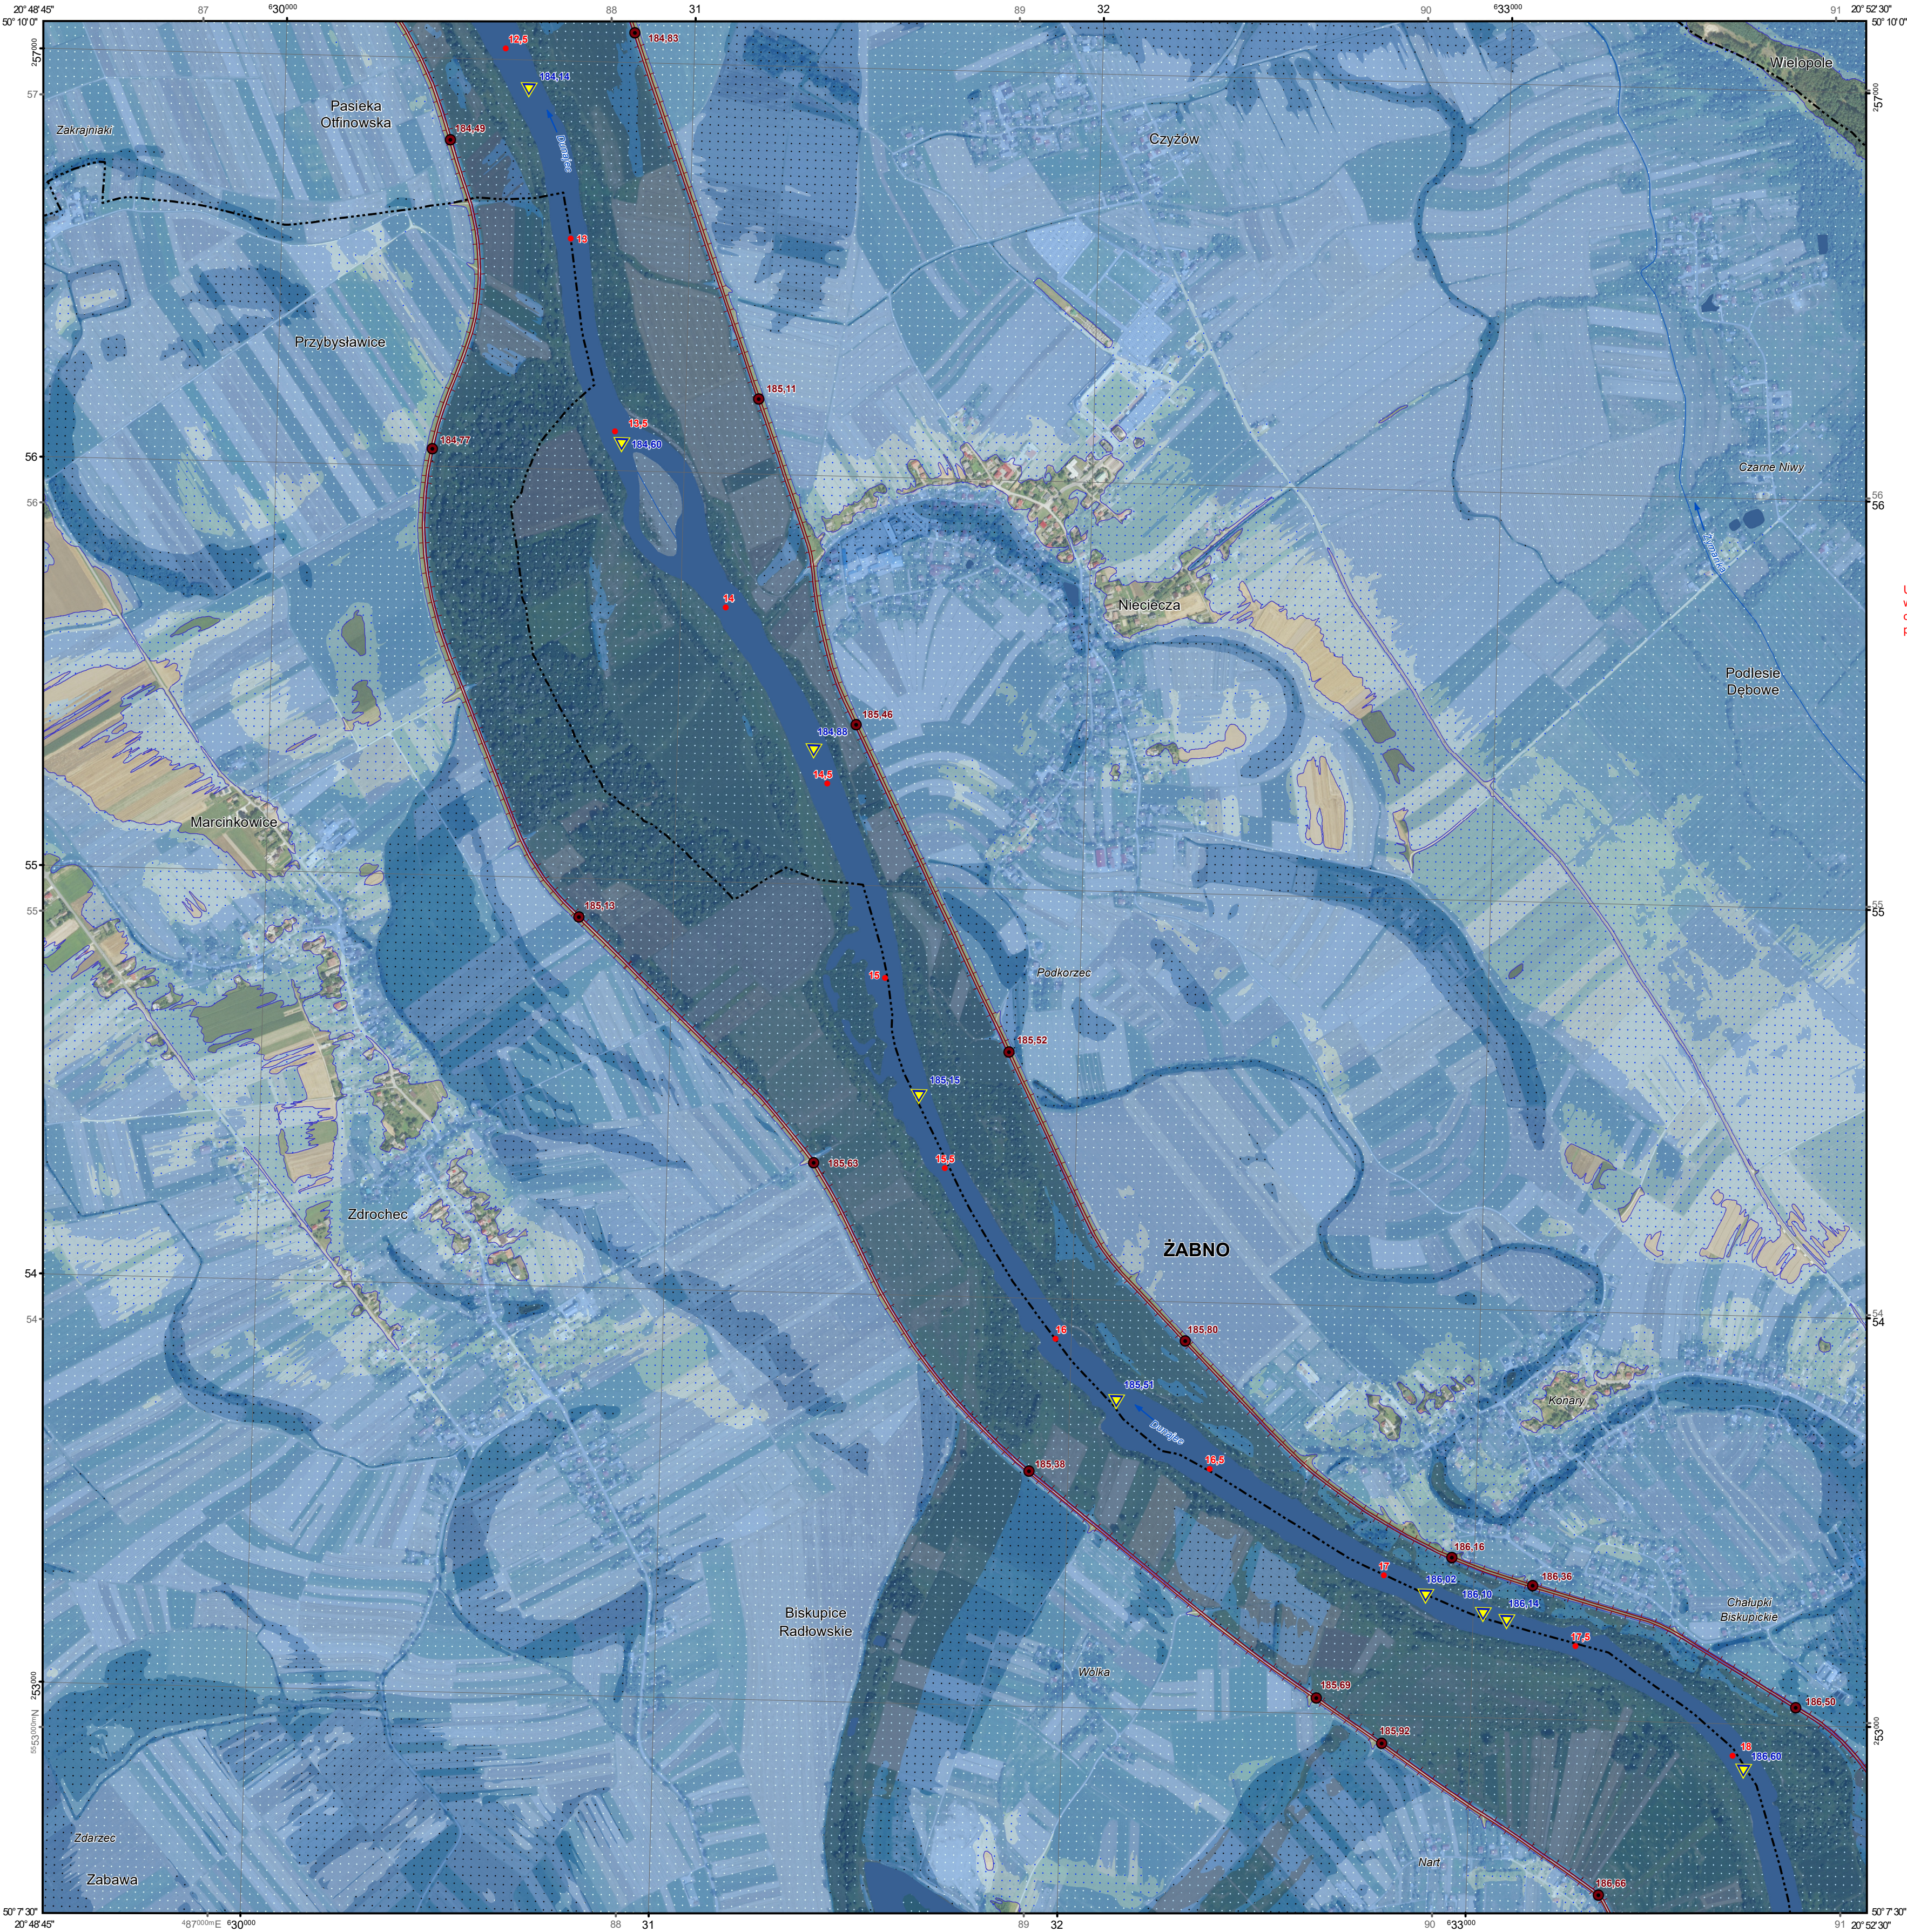
Uszkodzenie zapory zbiornika Czorsztyn (na rzece Dunajec) w wyniku przelania się wody przez korpus zapory w warunkach przejścia fali kontrolnej o prawdopodobieństwie wystąpienia 0,02% połączone ze zniszczeniem trzech sekcji przelewowych zapory w Rożnowie
