MAPA ZAGROŻENIA POWODZIOWEGO Z GŁĘBOKOŚCIĄ WODY

OBSZARY NARAŻONE NA ZALANIE W PRZYPADKU USZKODZENIA LUB ZNISZCZENIA BUDOWLI PIĘTRZĄCEJ

WOLA RADŁOWSKA M-34-66-D-a-4

Wydanie V 2022 r.

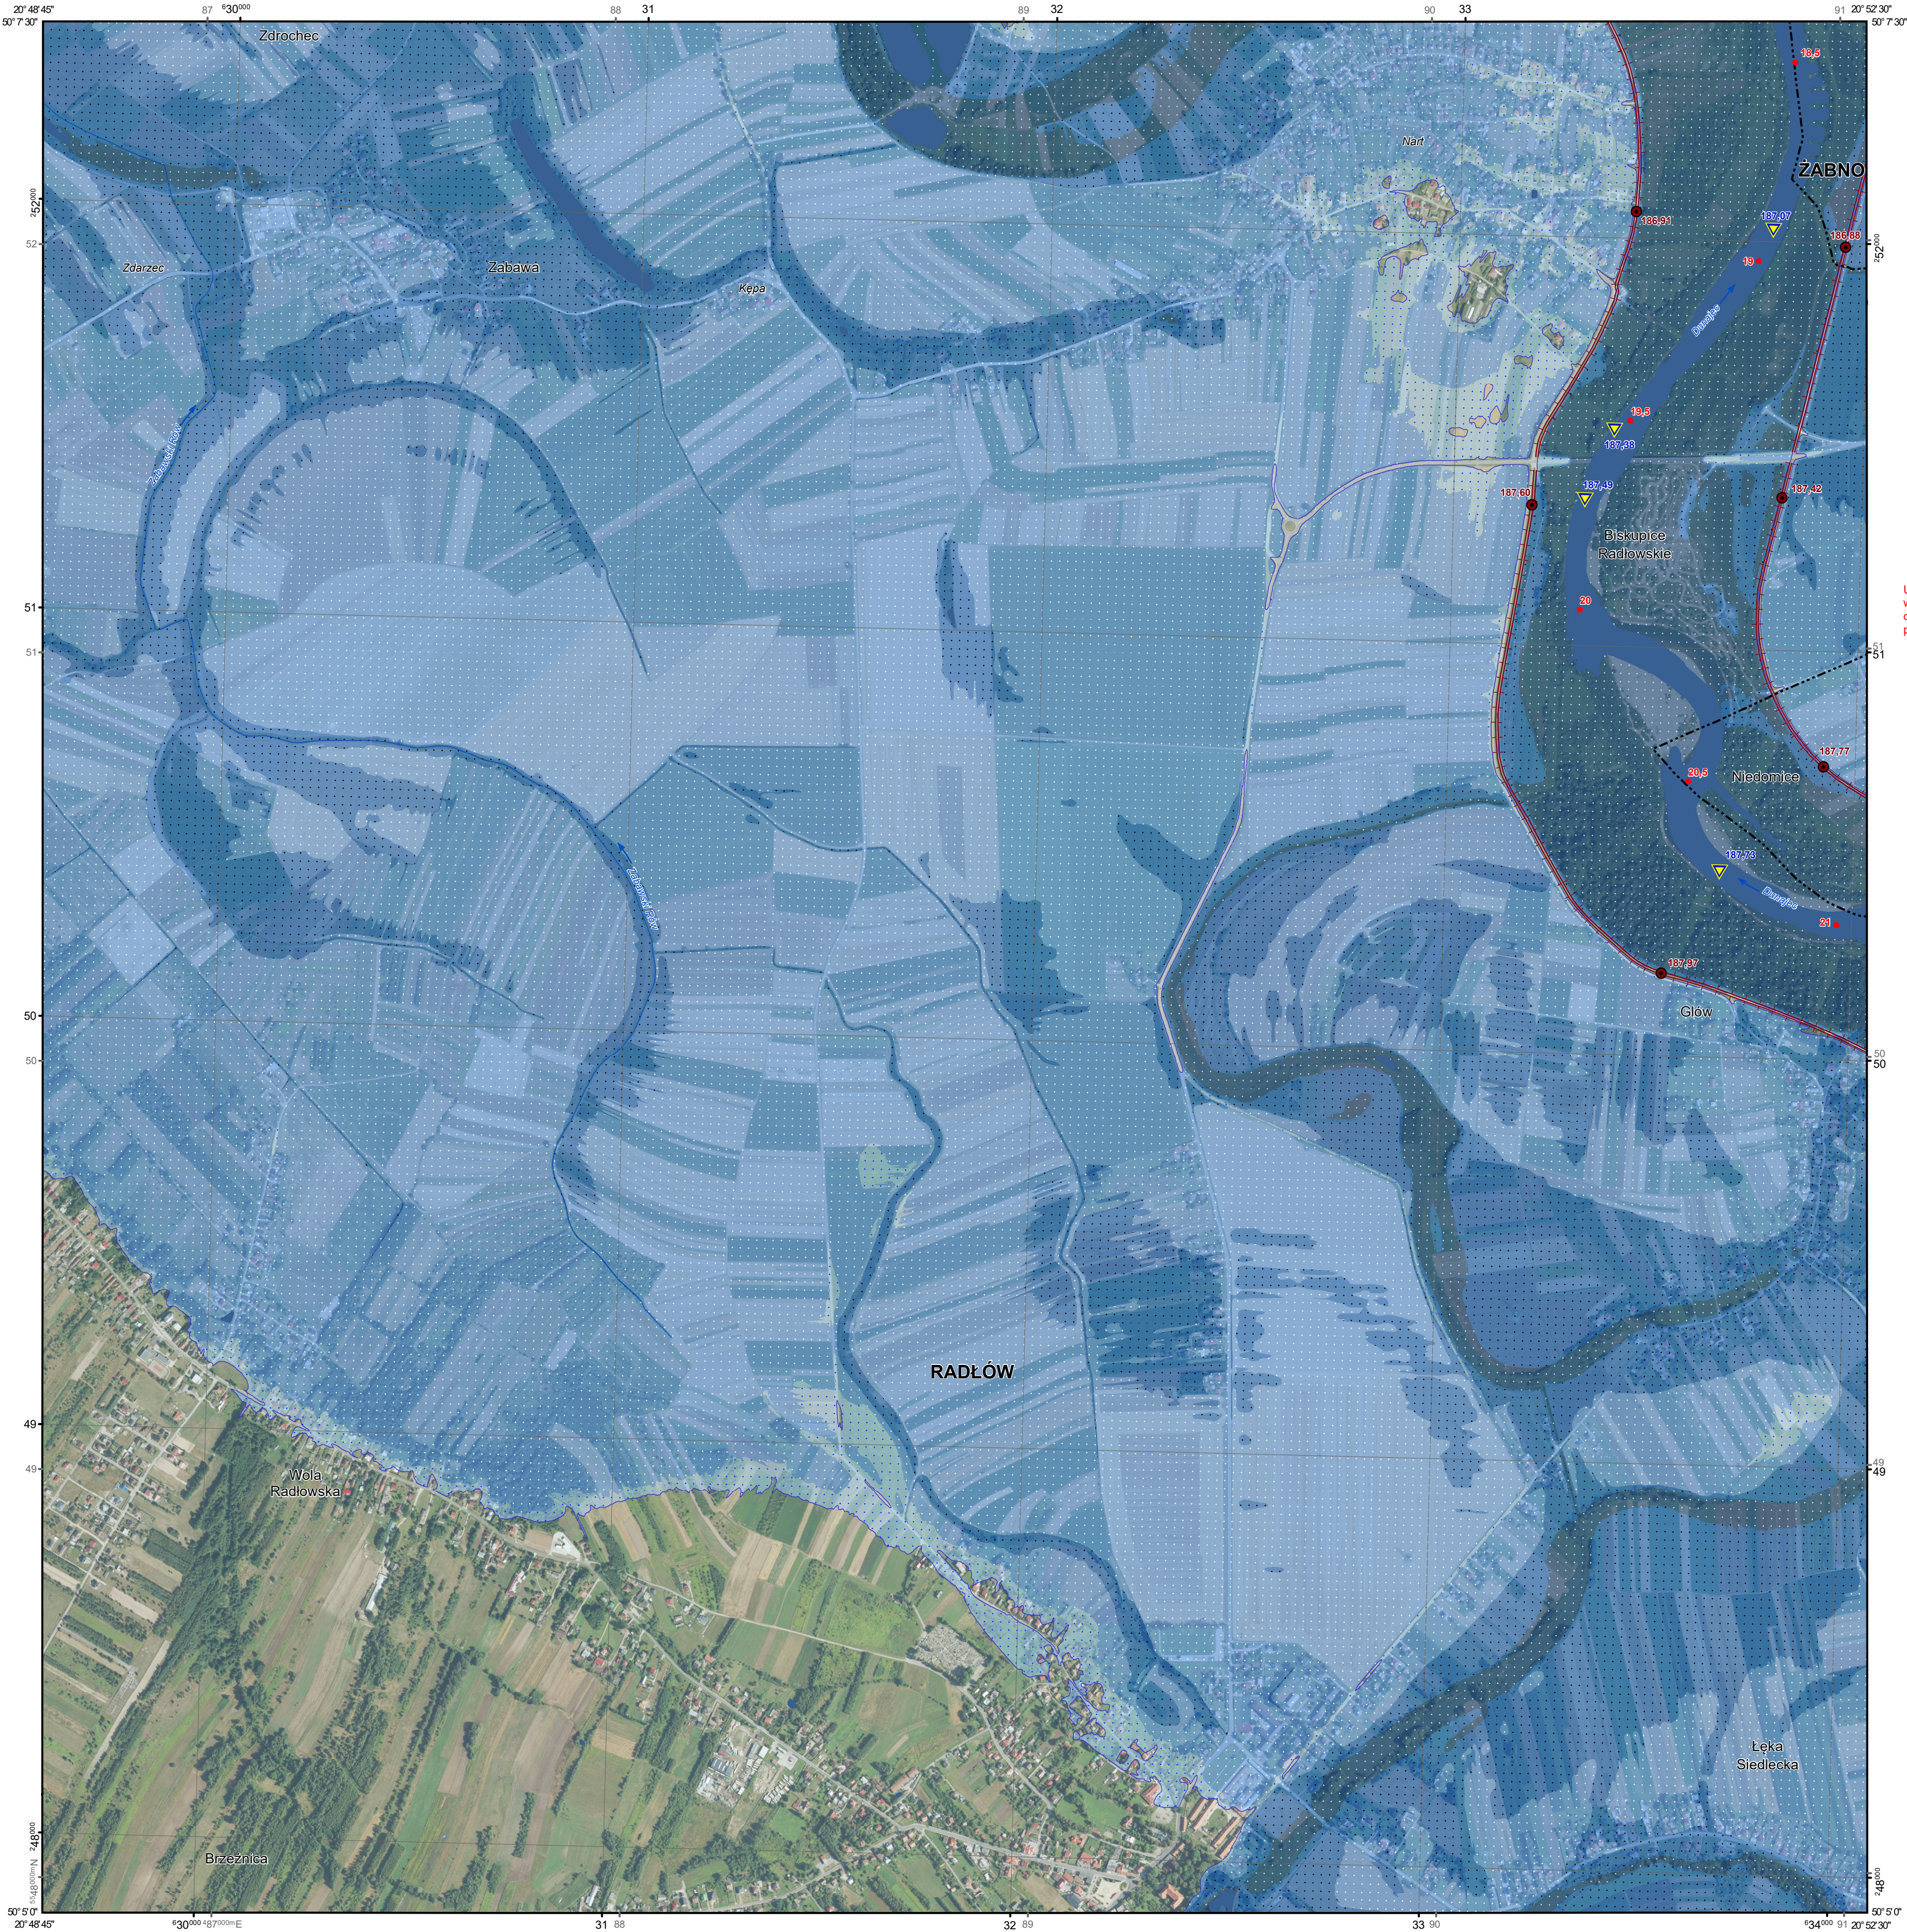
Uszkodzenie zapory zbiornika Czorsztyn (na rzece Dunajec)  
w wyniku przelania się wody przez korpus zapory w warunkach przejścia fali kontrolnej  
o prawdopodobieństwie wystąpienia 0,02%  
połączone ze zniszczeniem trzech sekcji przelewowych zapory w Rożnowie
