MAPA ZAGROŻENIA POWODZIOWEGO Z GŁĘBOKOŚCIĄ WODY

OBSZARY NARAŻONE NA ZALANIE W PRZYPADKU USZKODZENIA LUB ZNISZCZENIA BUDOWLI PIĘTRZĄCEJ

ZEGRZE N-34-127-C-a-1

Wydanie V 2022 r.

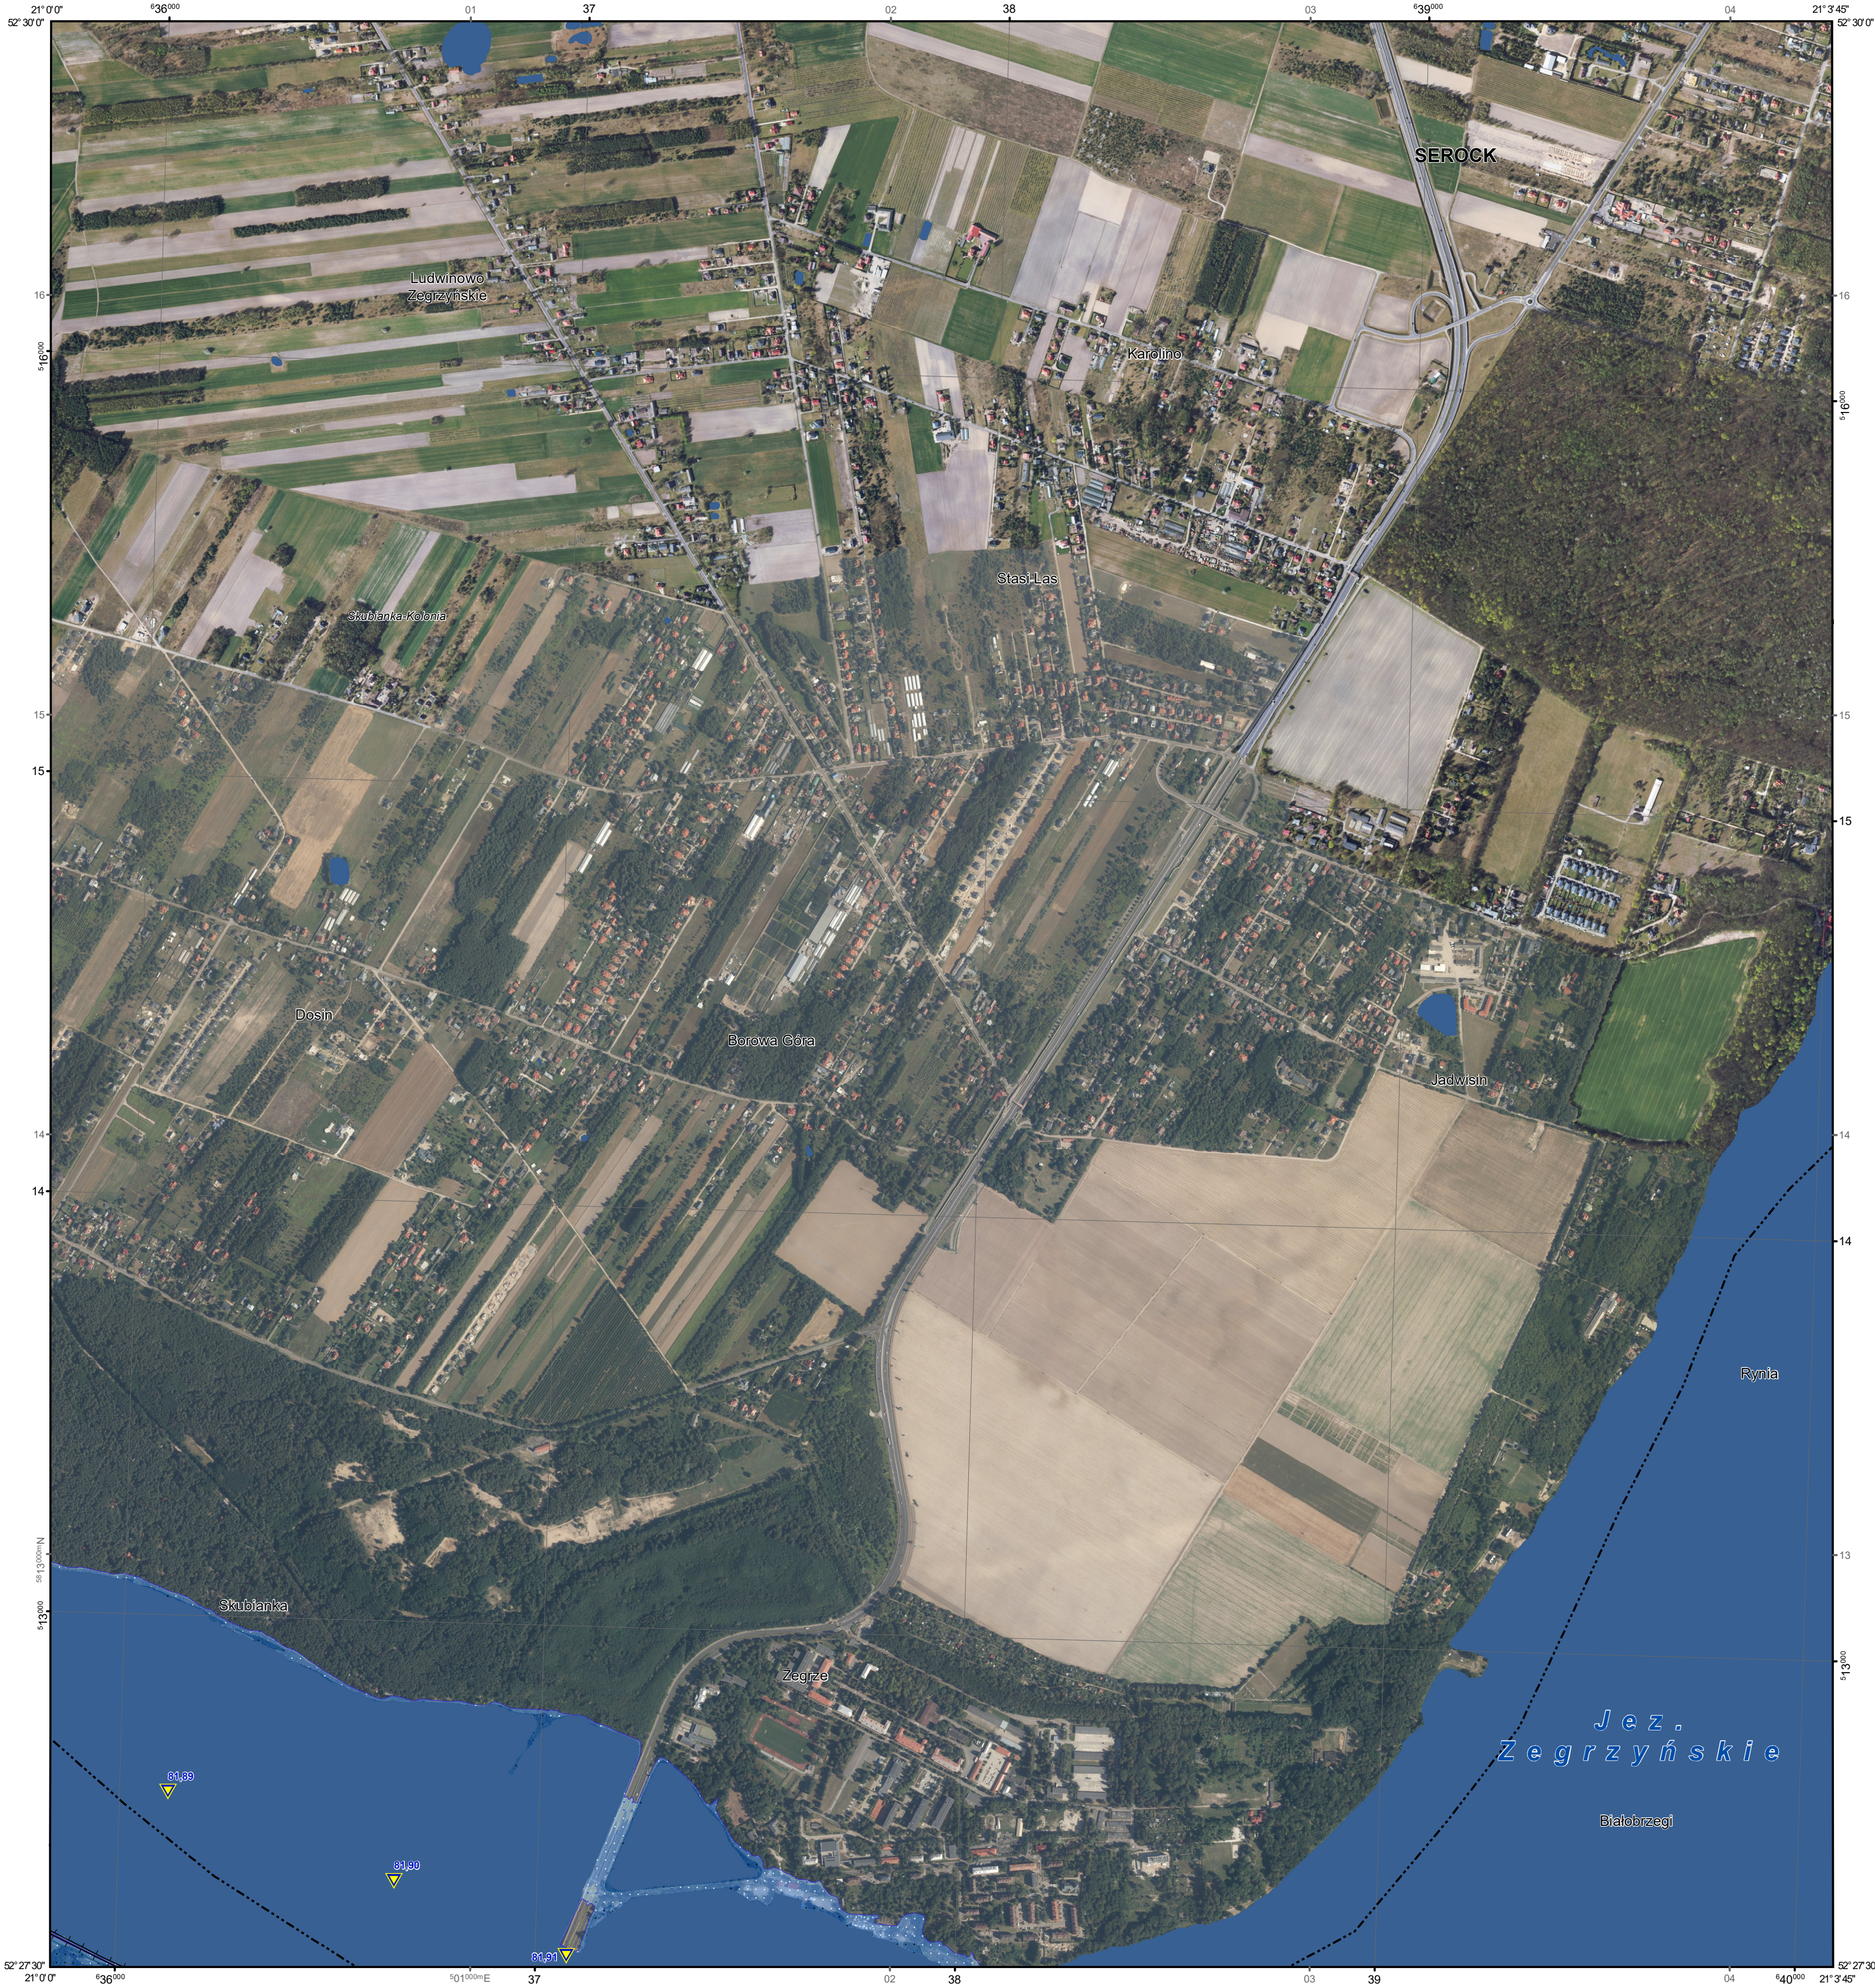
Uszkodzenie zapory zbiornika Dębe (na rzece Narew) w wyniku zniszczenia trzech sekcji przelewowych zapory w warunkach przejścia fali kontrolnej przy jednoczesnej awarii urządzeń zrzutowych
