MAPA ZAGROŻENIA POWODZIOWEGO Z GŁĘBOKOŚCIĄ WODY

OBSZARY NARAŻONE NA ZALANIE W PRZYPADKU USZKODZENIA LUB ZNISZCZENIA BUDOWLI PIĘTRZĄCEJ

LUBSZA - UL. OGRODOWA M-33-48-A-a-3

Wydanie V 2022 r.

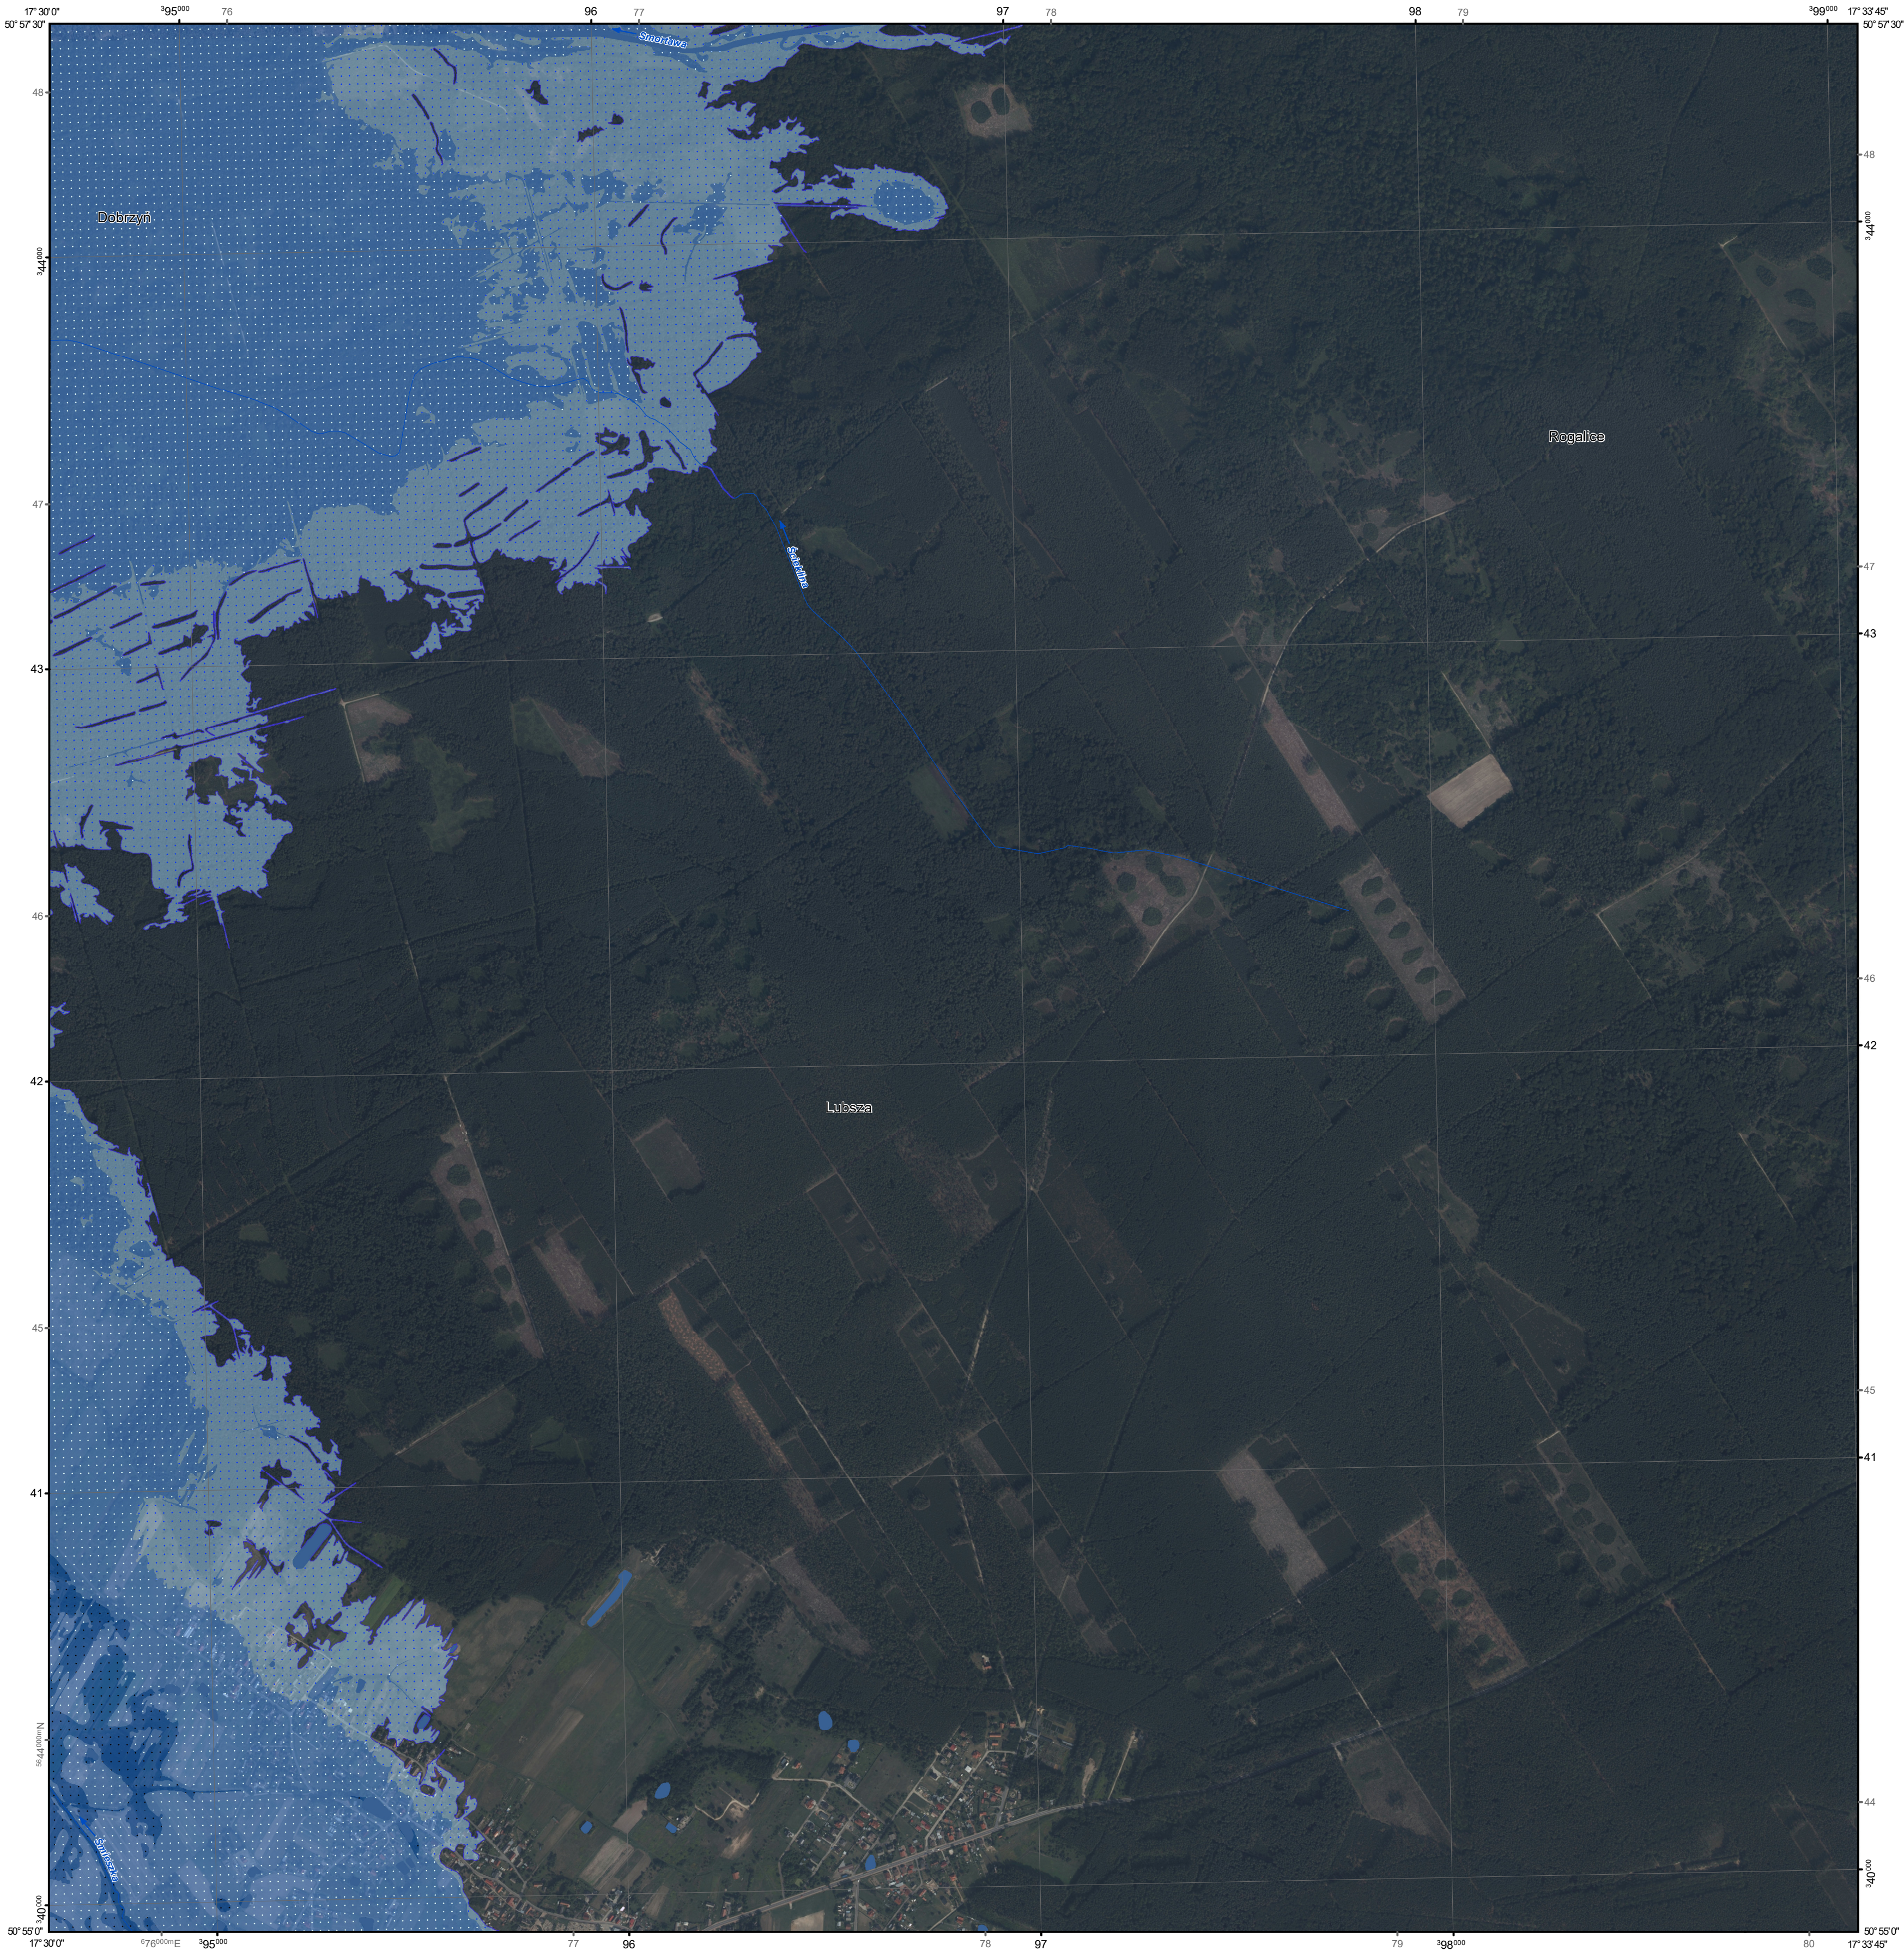
Uszkodzenie zapory zbiornika Otmuchów (na rzece Nysa Kłodzka) w wyniku przebiecia hydraulicznego korpusu zapory w warunkach przejścia fali kontrolnej o prawdopodobieństwie wystąpienia 0,02% połączone z przelaniem się wody przez korpus zapory zbiornika Nysa
