MAPA ZAGROŻENIA POWODZIOWEGO Z GŁĘBOKOŚCIĄ WODY

OBSZARY NARAŻONE NA ZALANIE W PRZYPADKU USZKODZENIA LUB ZNISZCZENIA BUDOWLI PIĘTRZĄCEJ

TRZEBOSZOWICE M-33-59-C-a-4

Wydanie V 2022 r.

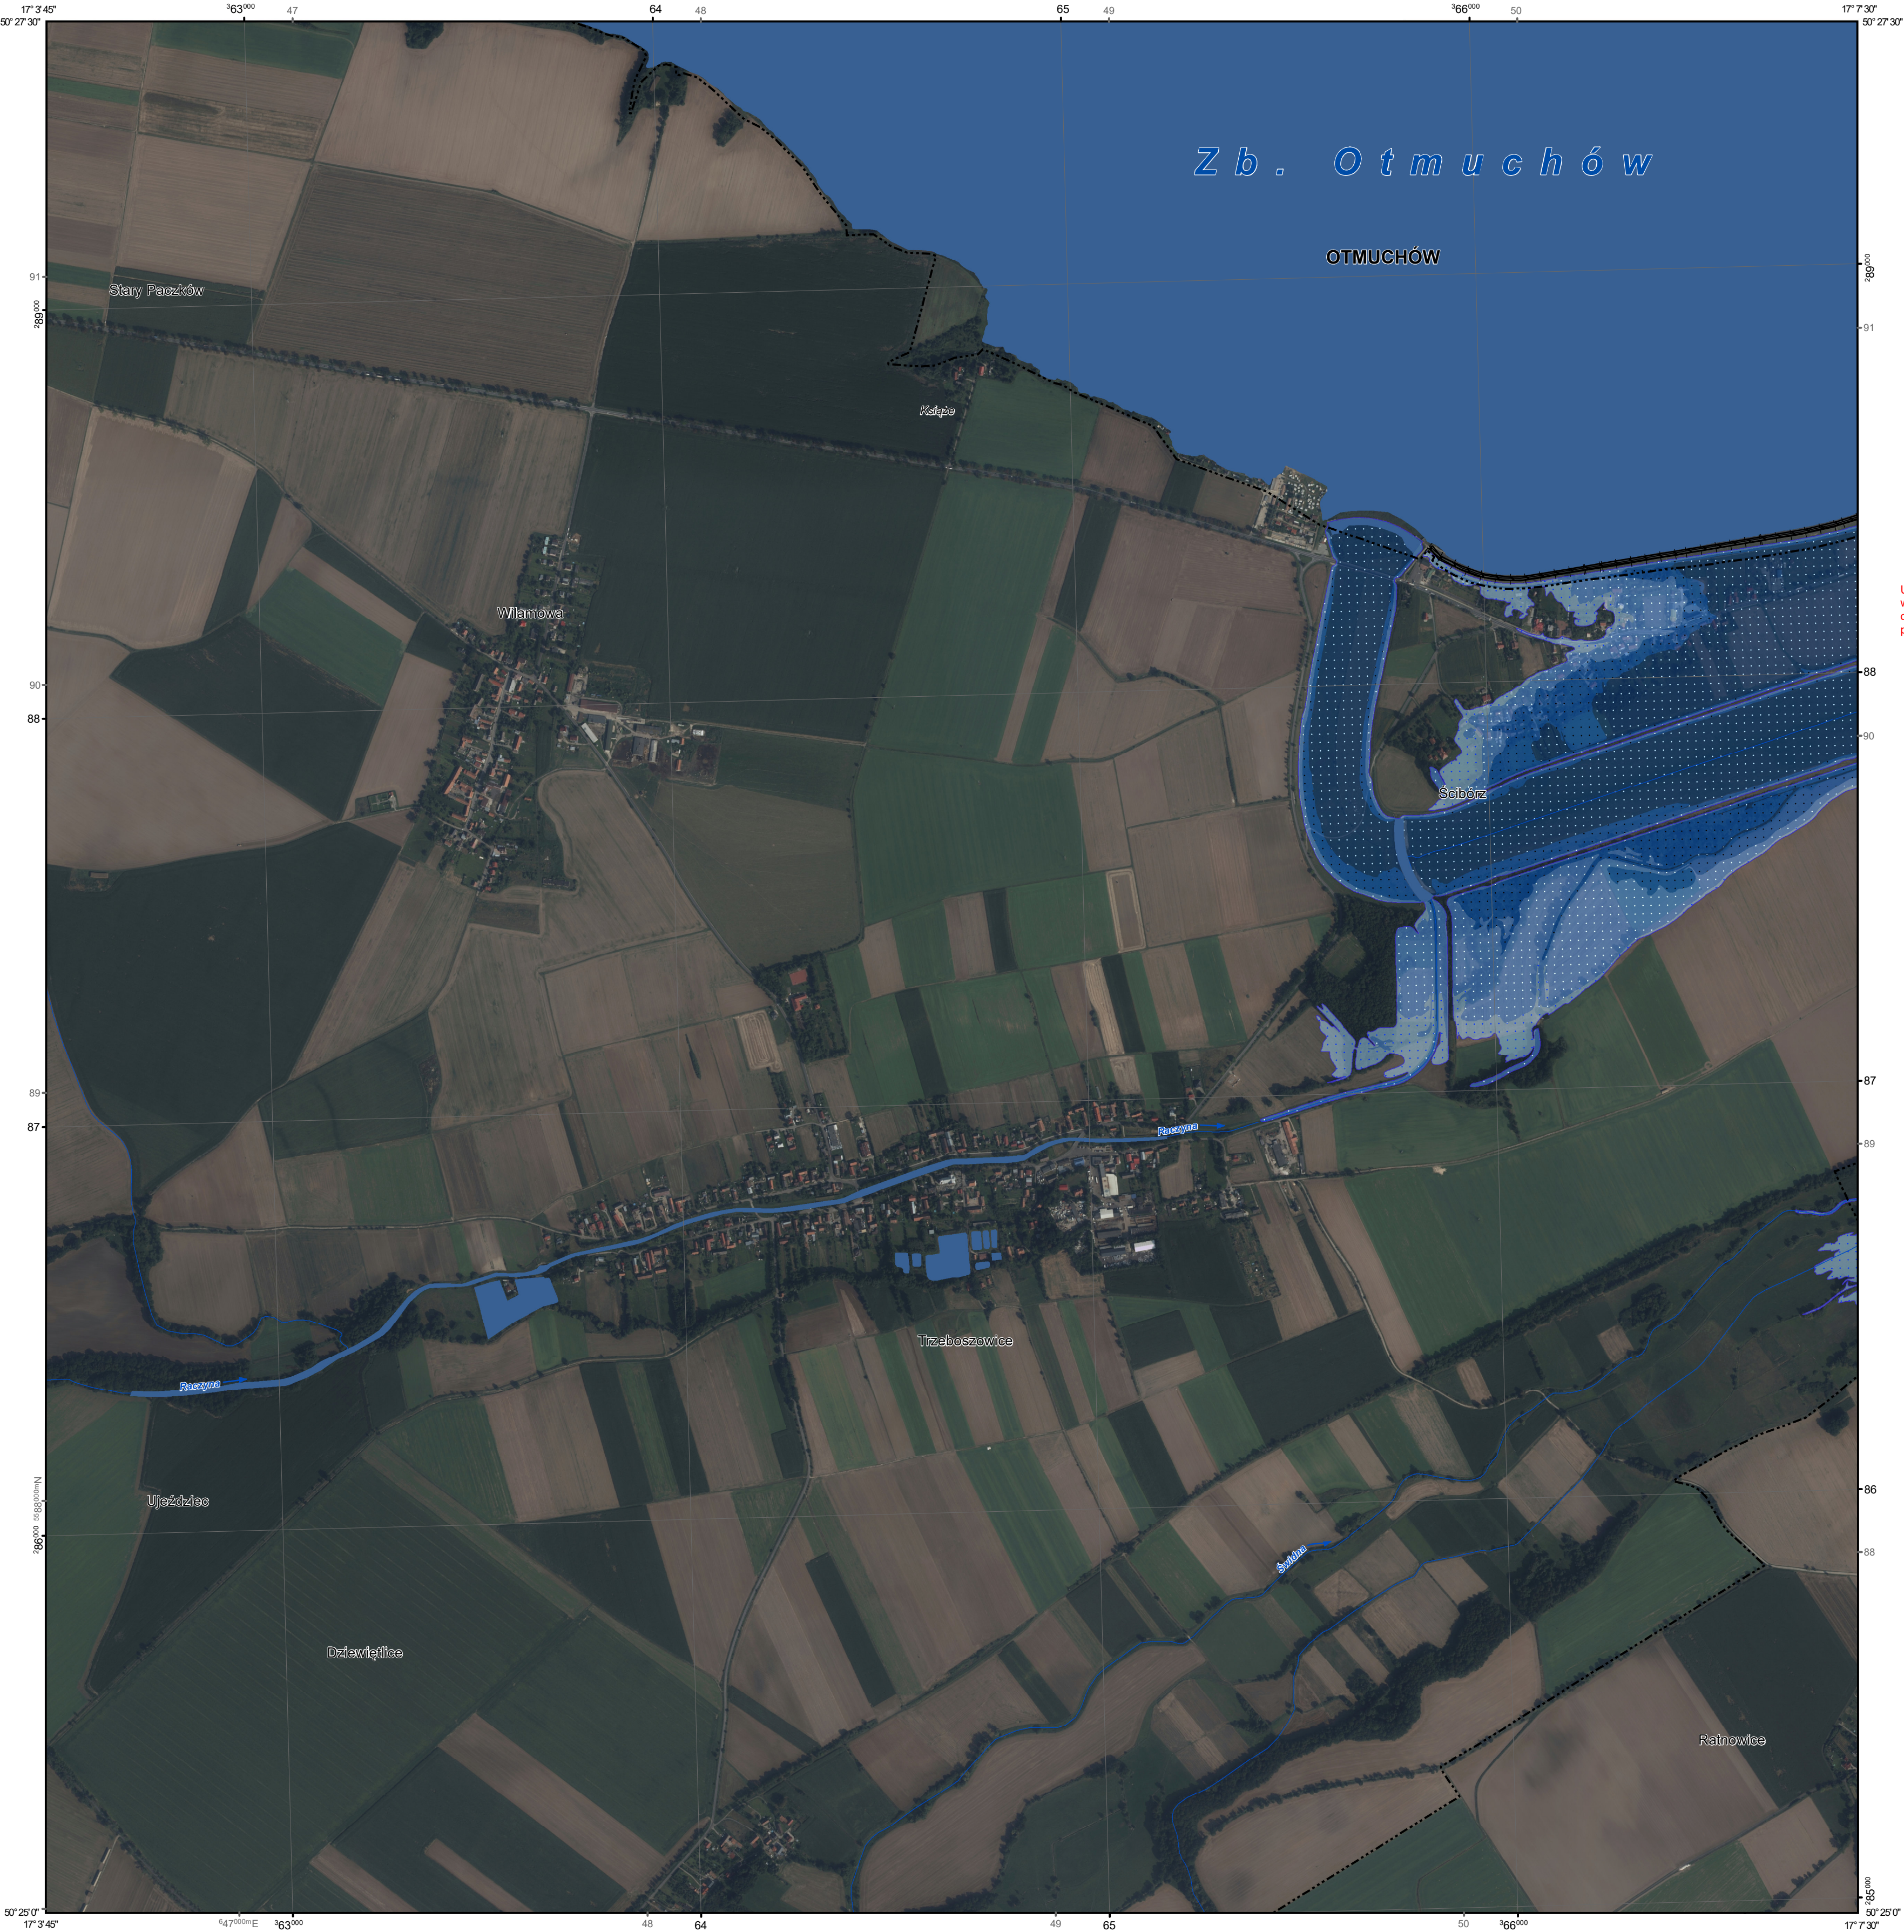
Uszkodzenie zapory zbiornika Otmuchów (na rzece Nysa Kłodzka) w wyniku przebicia hydraulicznego korpusu zapory w warunkach przejścia fali kontrolnej o prawdopodobieństwie wystąpienia 0,02% połączone z przelaniem się wody przez korpus zapory zbiornika Nysa
