MAPA ZAGROŻENIA POWODZIOWEGO Z GŁĘBOKOŚCIĄ WODY

OBSZARY NARAŻONE NA ZALANIE W PRZYPADKU USZKODZENIA LUB ZNISZCZENIA BUDOWLI PIĘTRZĄCEJ

BRUDZEWICE-KOLONIA M-34-17-B-d-1

Wydanie V 2022 r.

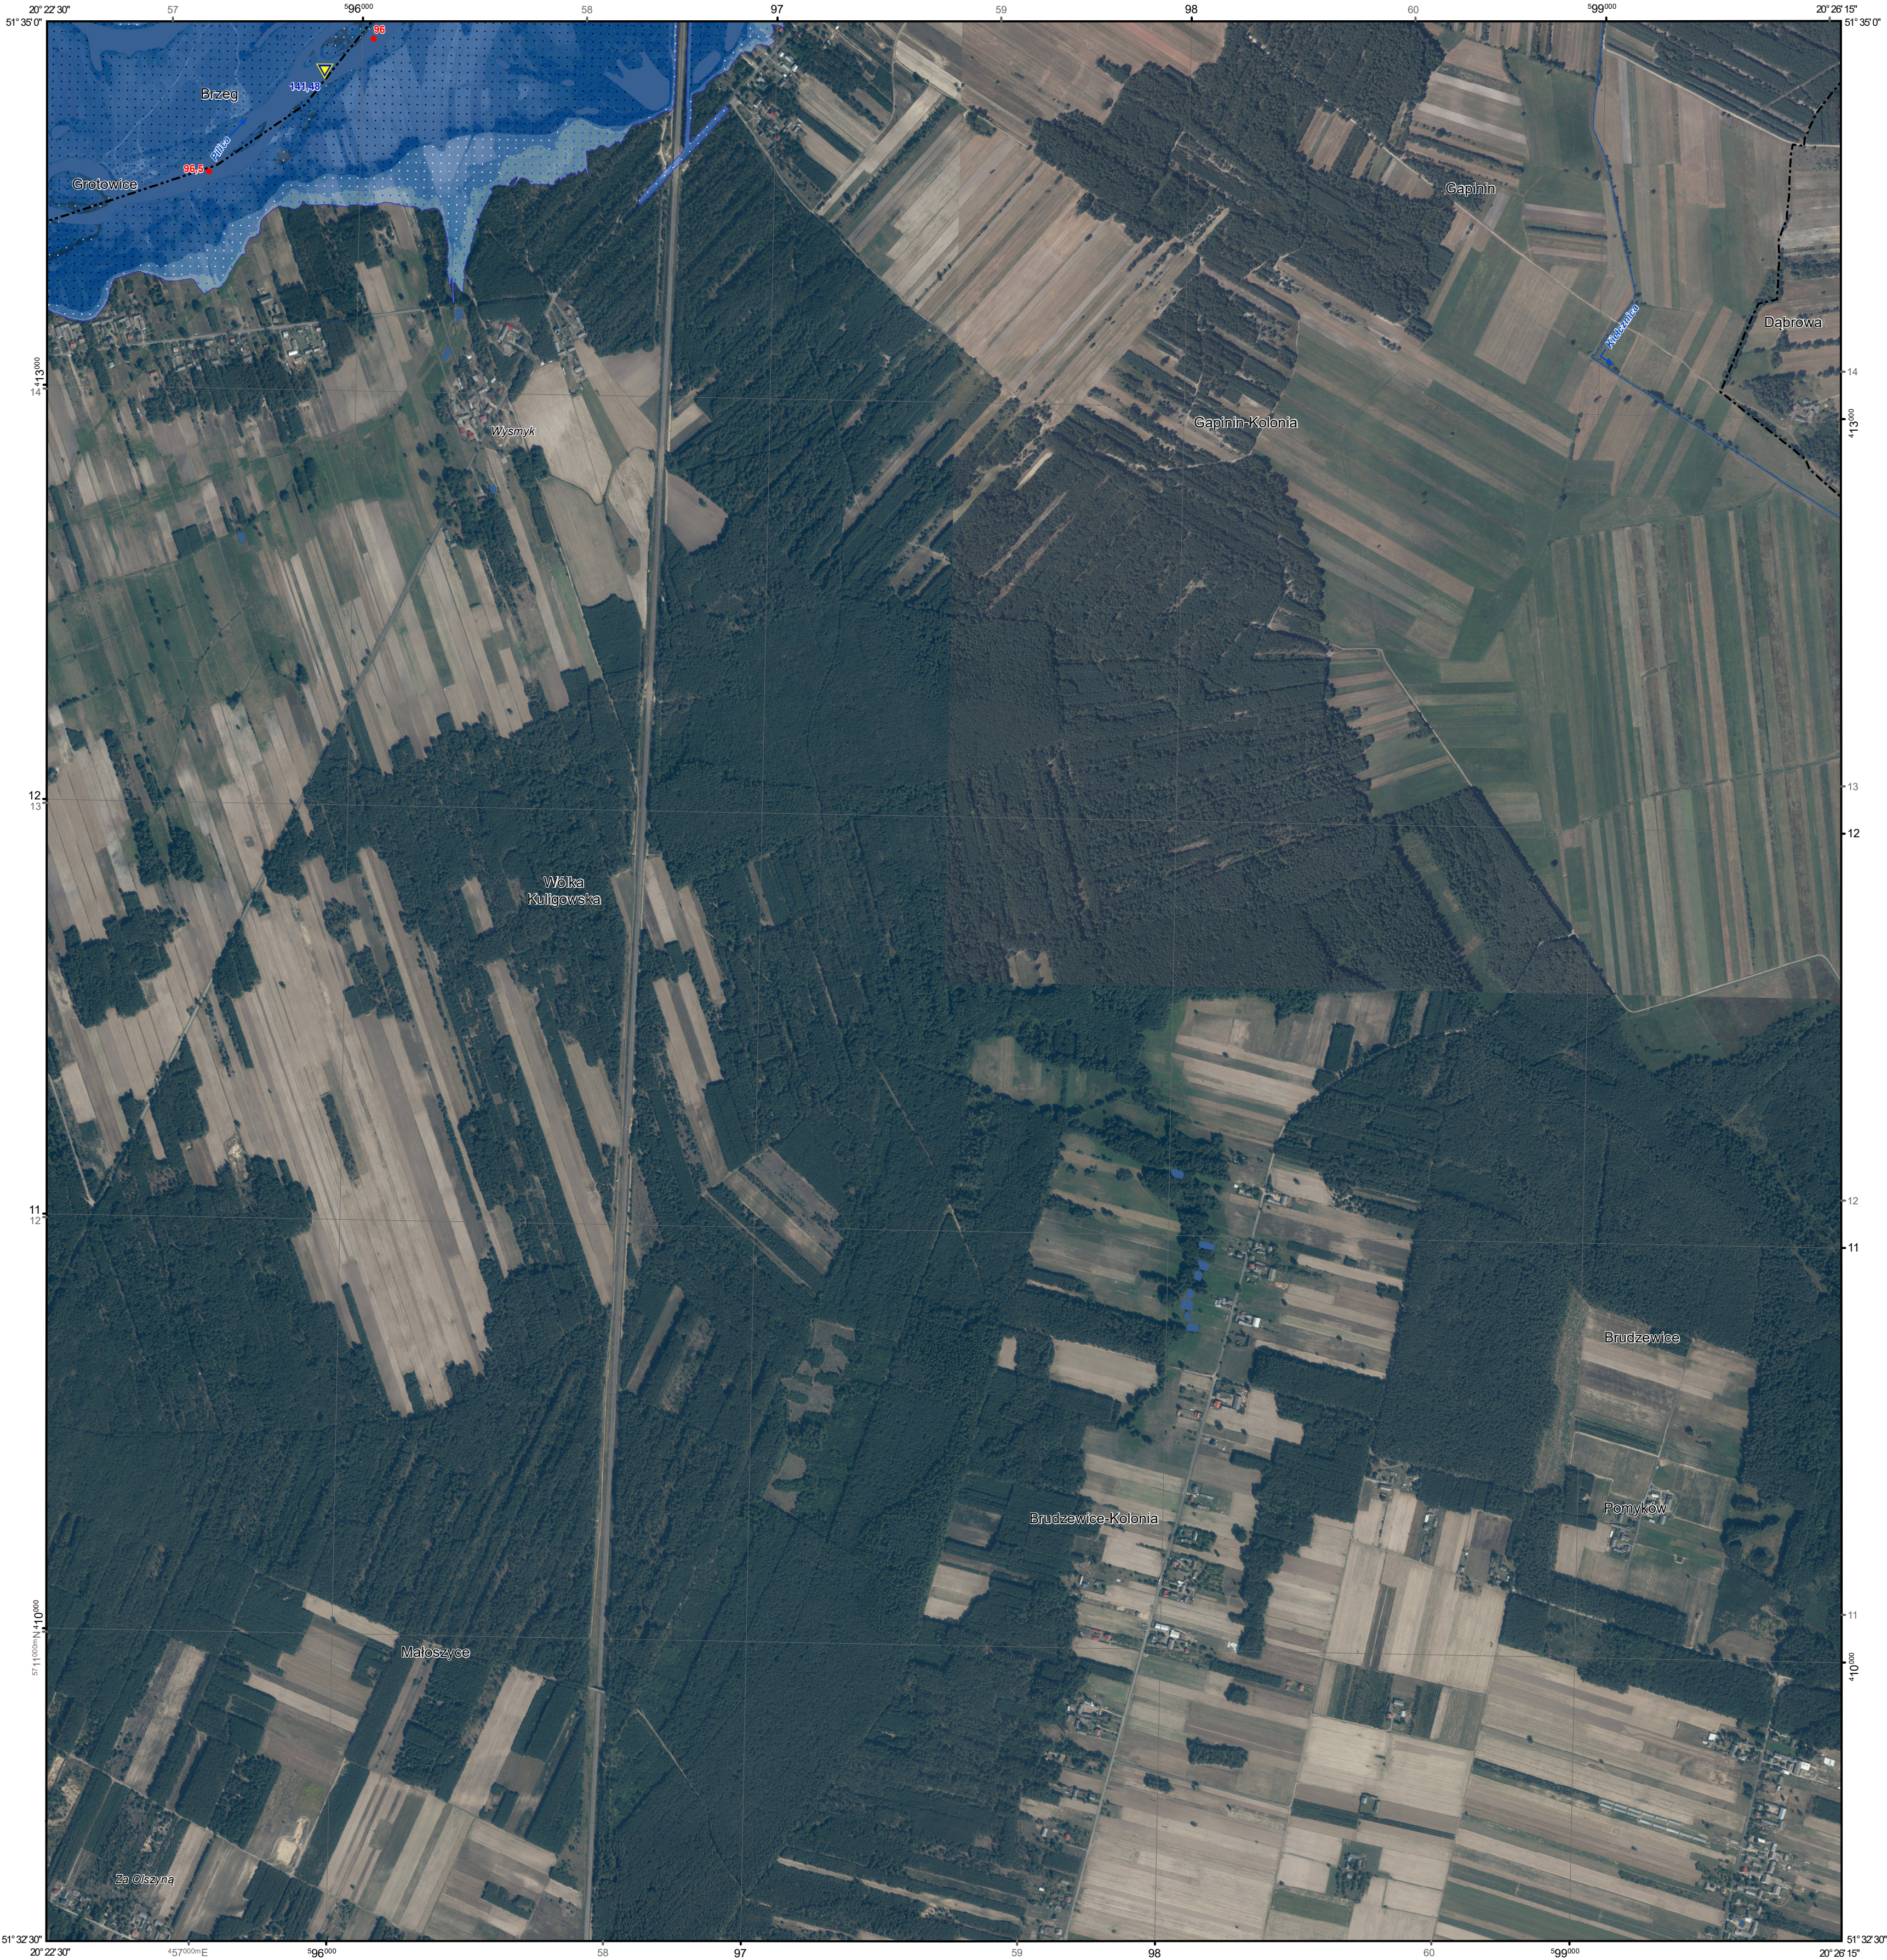
Uszkodzenie zapory zbiornika Sulejów (na rzece Pilica)  
w wyniku przelania się wody przez korpus zapory w warunkach przejścia fali kontrolnej  
o prawdopodobieństwie wystąpienia 0,02% przy jednoczesnej awarii urządzeń zrzutowych
