Uszkodzenie zapory zbiornika Chańcza (na rzece Czarnej Staszowskiej)  
w wyniku przelania się wody przez korpus zapory w warunkach przejścia fali kontrolnej  
o prawdopodobieństwie wystąpienia 0,01%, przy jednoczesnej awarii zasuw

OBSZAR DZIAŁANIA JEDNOSTEK ORGANIZACYJNYCH  
PAŃSTWOWEGO GOSPODARSTWA WODNEGO WODY POLSKIE  
Regionalny Zarząd Gospodarki Wodnej w Krakowie  
Zarząd Zlewni w Sandomierzu (KR.4)

Wydanie IV 2019 r.

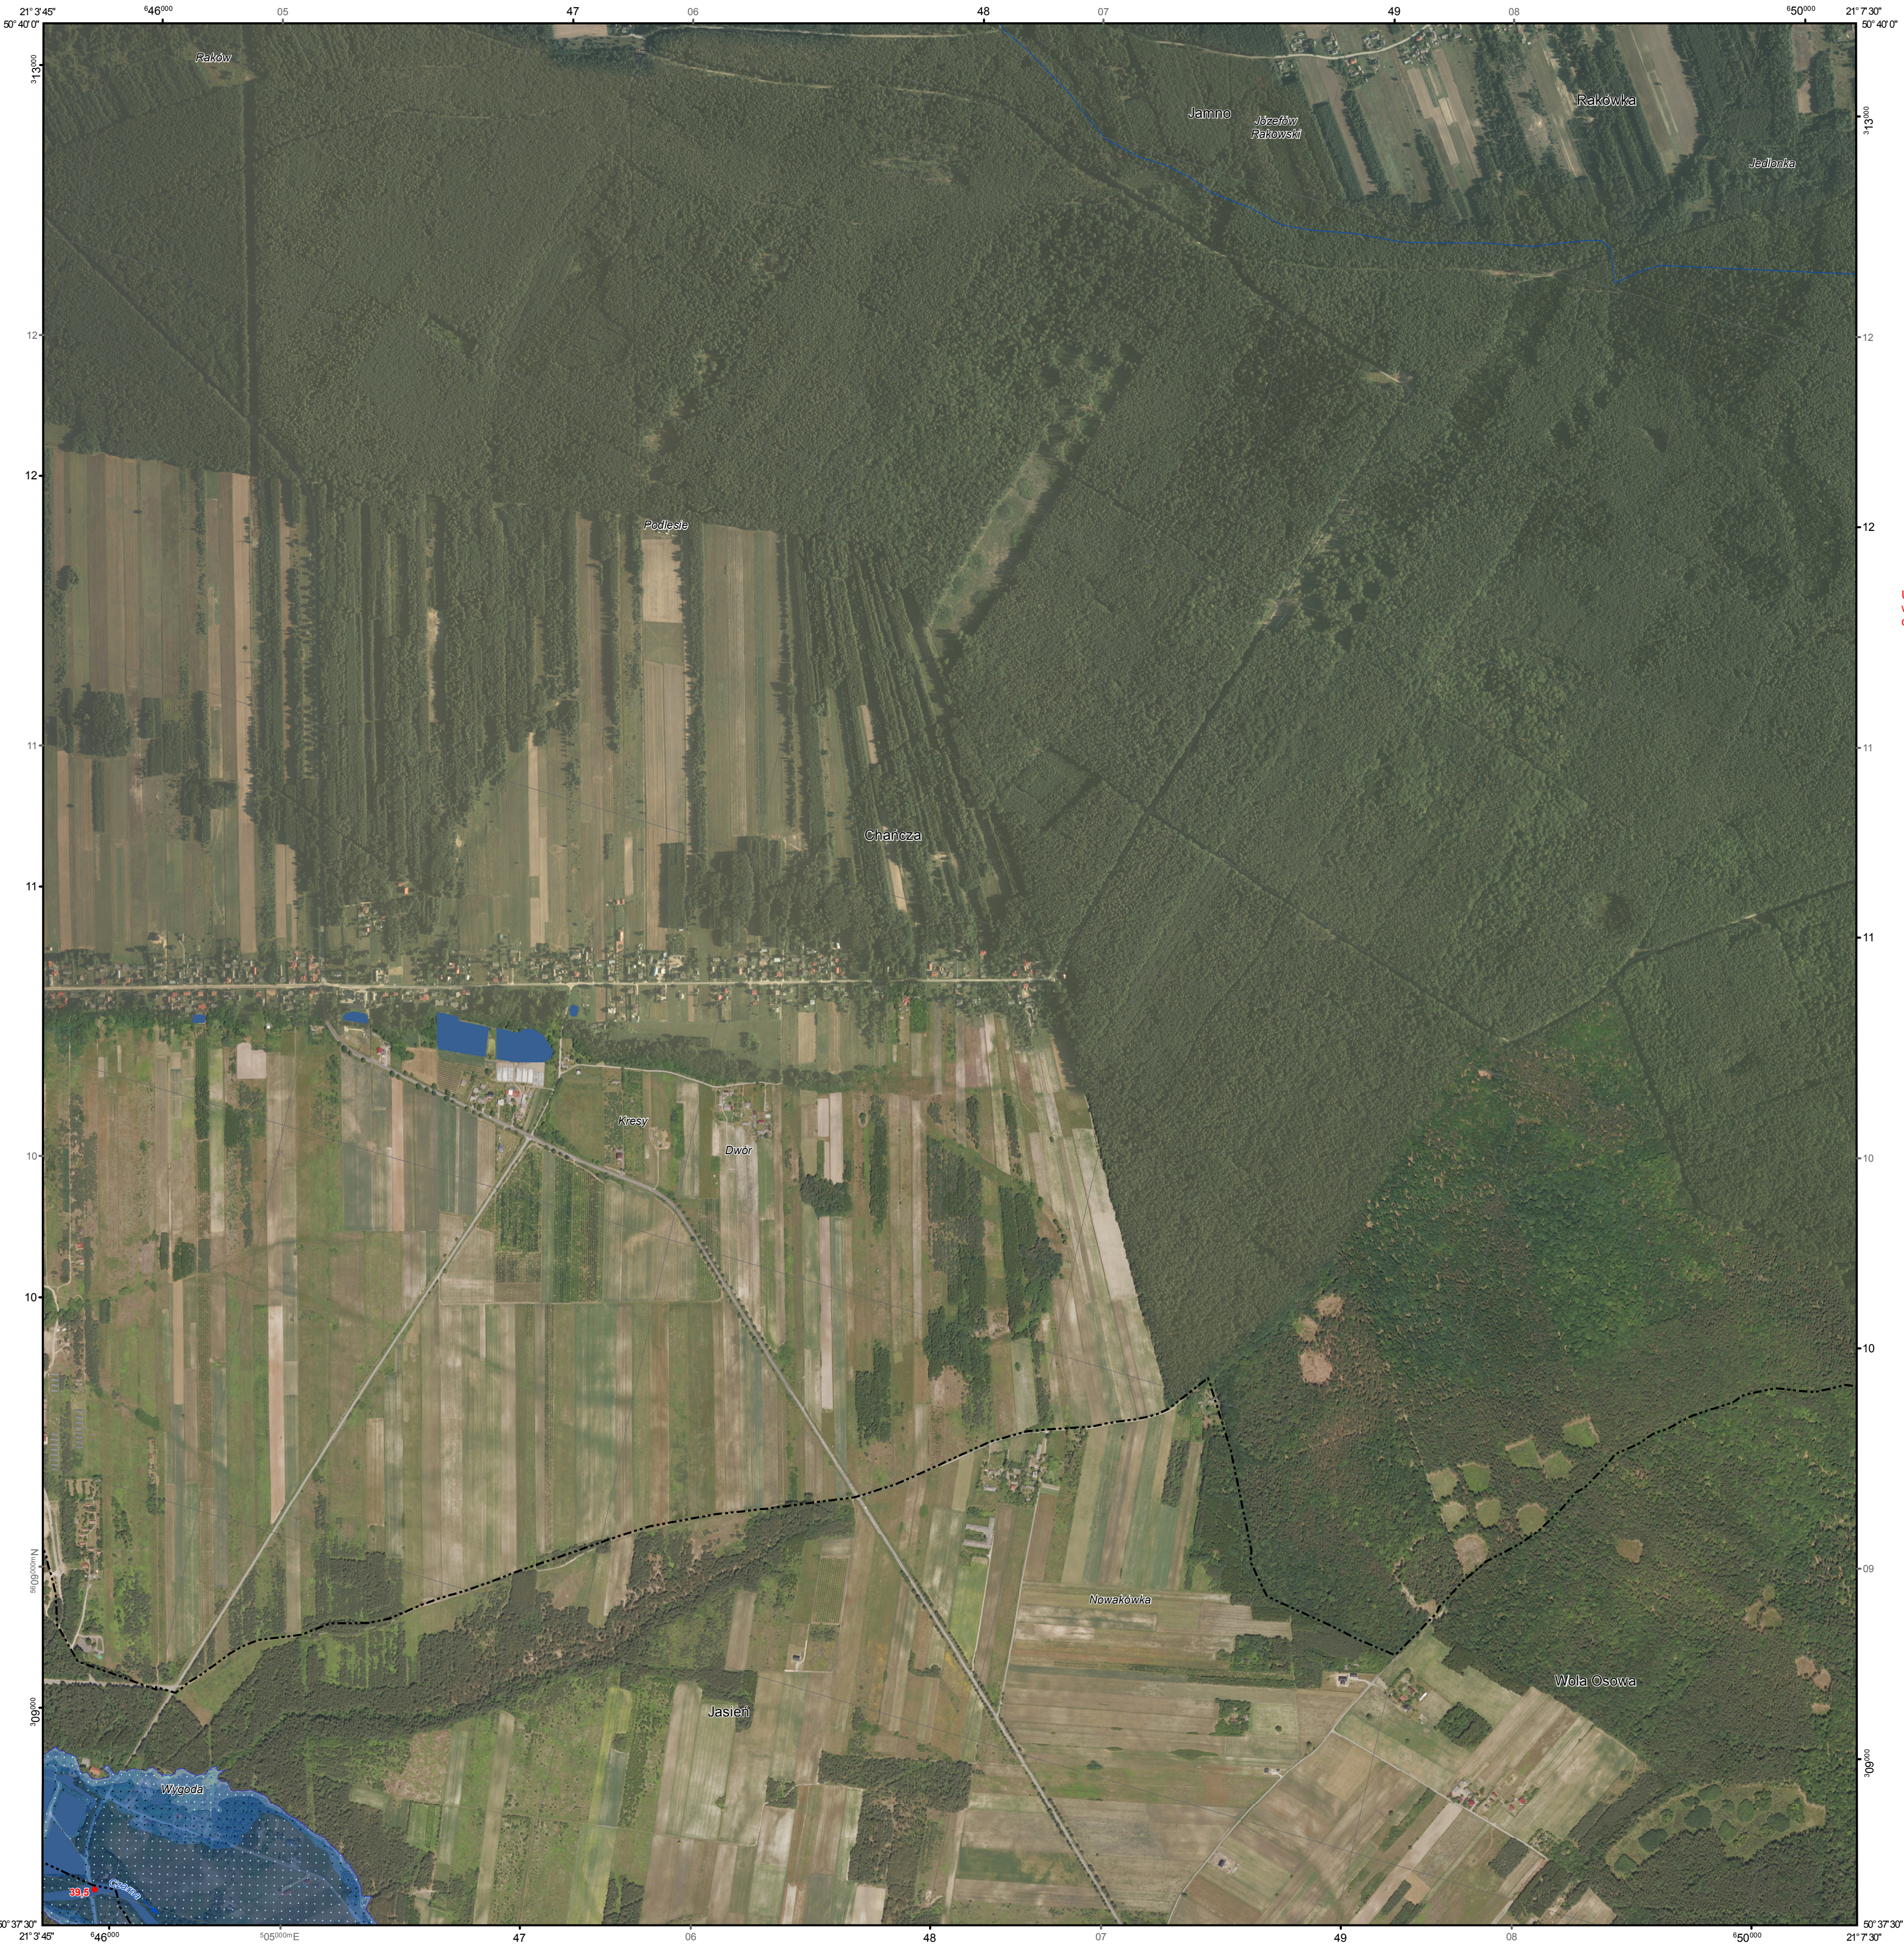
- 72,56 maksymalna rzędna zwierciadła wody
- 75,15 rzędna korony wału przeciwpowodziowego lub zaporę bocznej
- 50 kilometr rzeki
- obszar zagrożenia powodziowego
- głębokość wody [m]**
  - $h \leq 0,5$
  - $0,5 < h \leq 2,0$
  - $2,0 < h \leq 4,0$
  - $h > 4,0$
- cieki naturalne i kanały
- wody powierzchniowe
- wał przeciwpowodziowy
- zapora boczna
- budowla piętrząca
- miejsce uszkodzenia budowli piętrzącej
- granica gminy
- granica powiatu
- granica województwa
- granica państwa
