MAPA ZAGROŻENIA POWODZIOWEGO Z GŁĘBOKOŚCIĄ WODY

OBSZARY NARAŻONE NA ZALANIE W PRZYPADKU USZKODZENIA LUB ZNISZCZENIA BUDOWLI PIĘTRZĄCEJ

ELEKTROWNIA POŁANIEC M-34-55-D-a-4

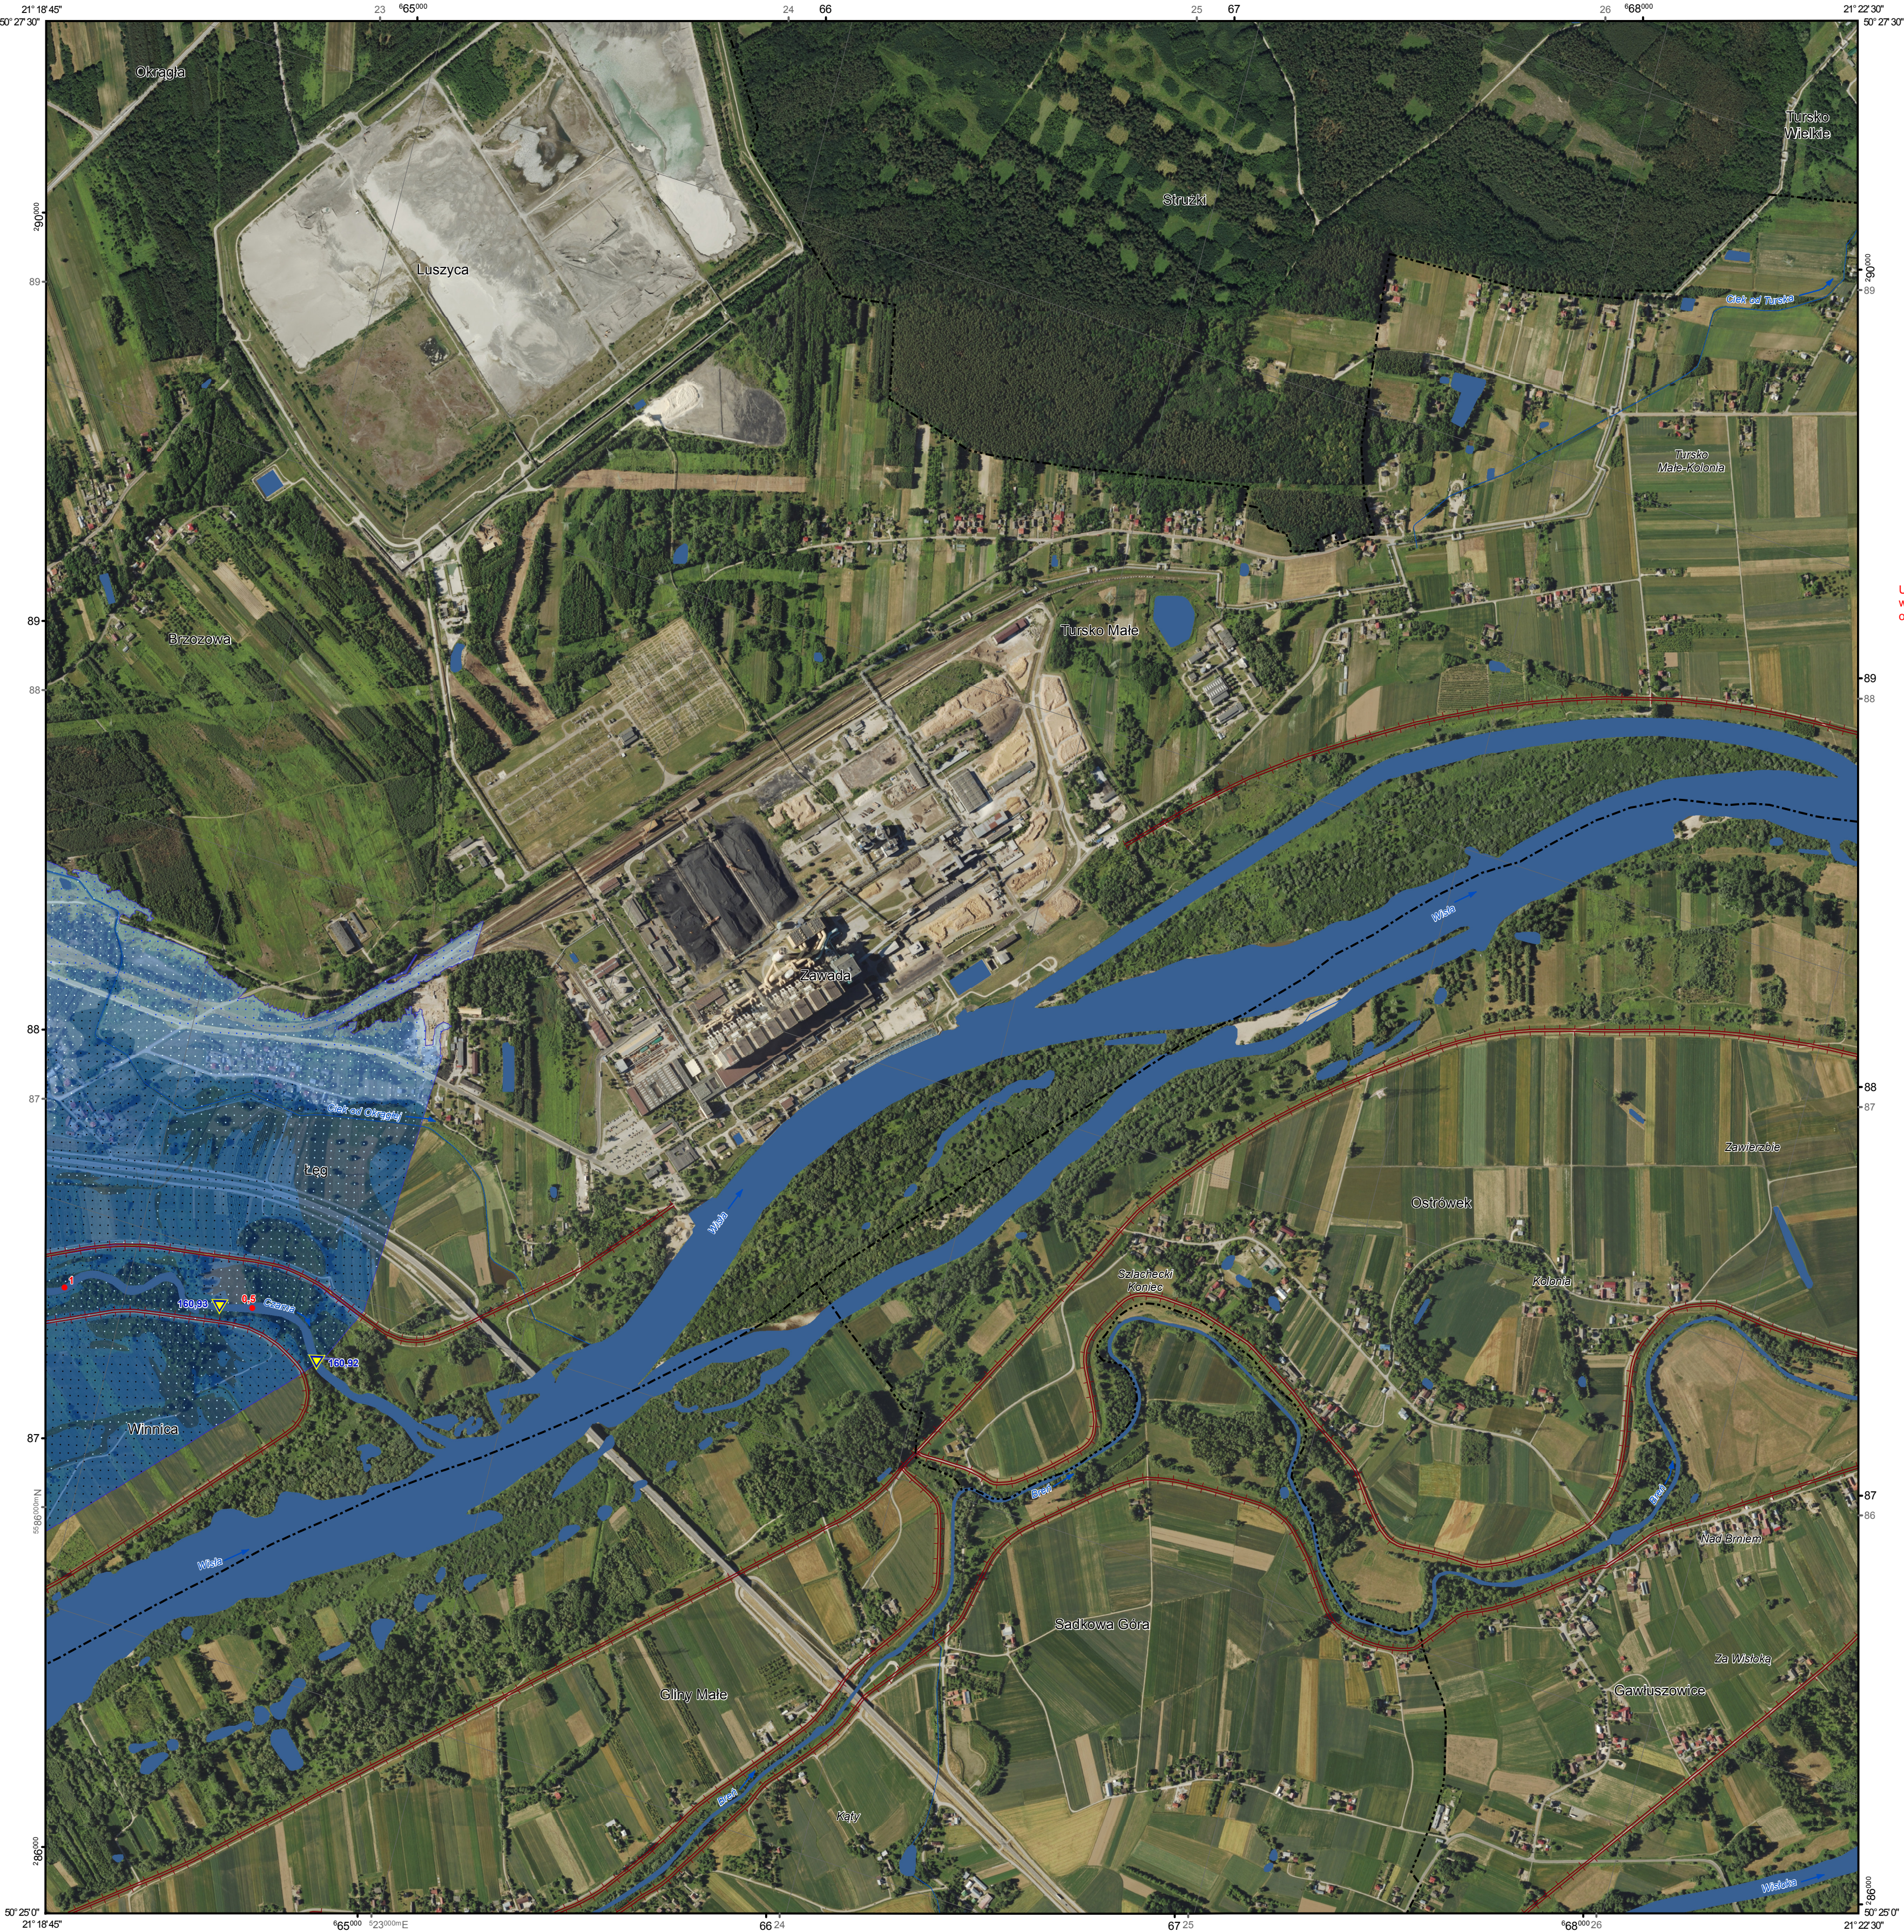
Uszkodzenie zapory zbiornika Chańcza (na rzece Czarnej Staszowskiej) w wyniku przelania się wody przez korpus zapory w warunkach przejścia fali kontrolnej o prawdopodobieństwie wystąpienia 0,01%, przy jednoczesnej awarii zasuw
