Uszkodzenie zapory zbiornika Czorsztyn (na rzece Dunajec)  
w wyniku przelania się wody przez korpus zapory w warunkach przejścia fali kontrolnej  
o prawdopodobieństwie wystąpienia 0,02%  
połączone ze zniszczeniem trzech sekcji przelewowych zapory w Rożnowie

Sporządzający: Państwowe Gospodarstwo Wodne Wody Polskie  
Zatwierdzający: Minister Infrastruktury

Wydanie V 2022 r.

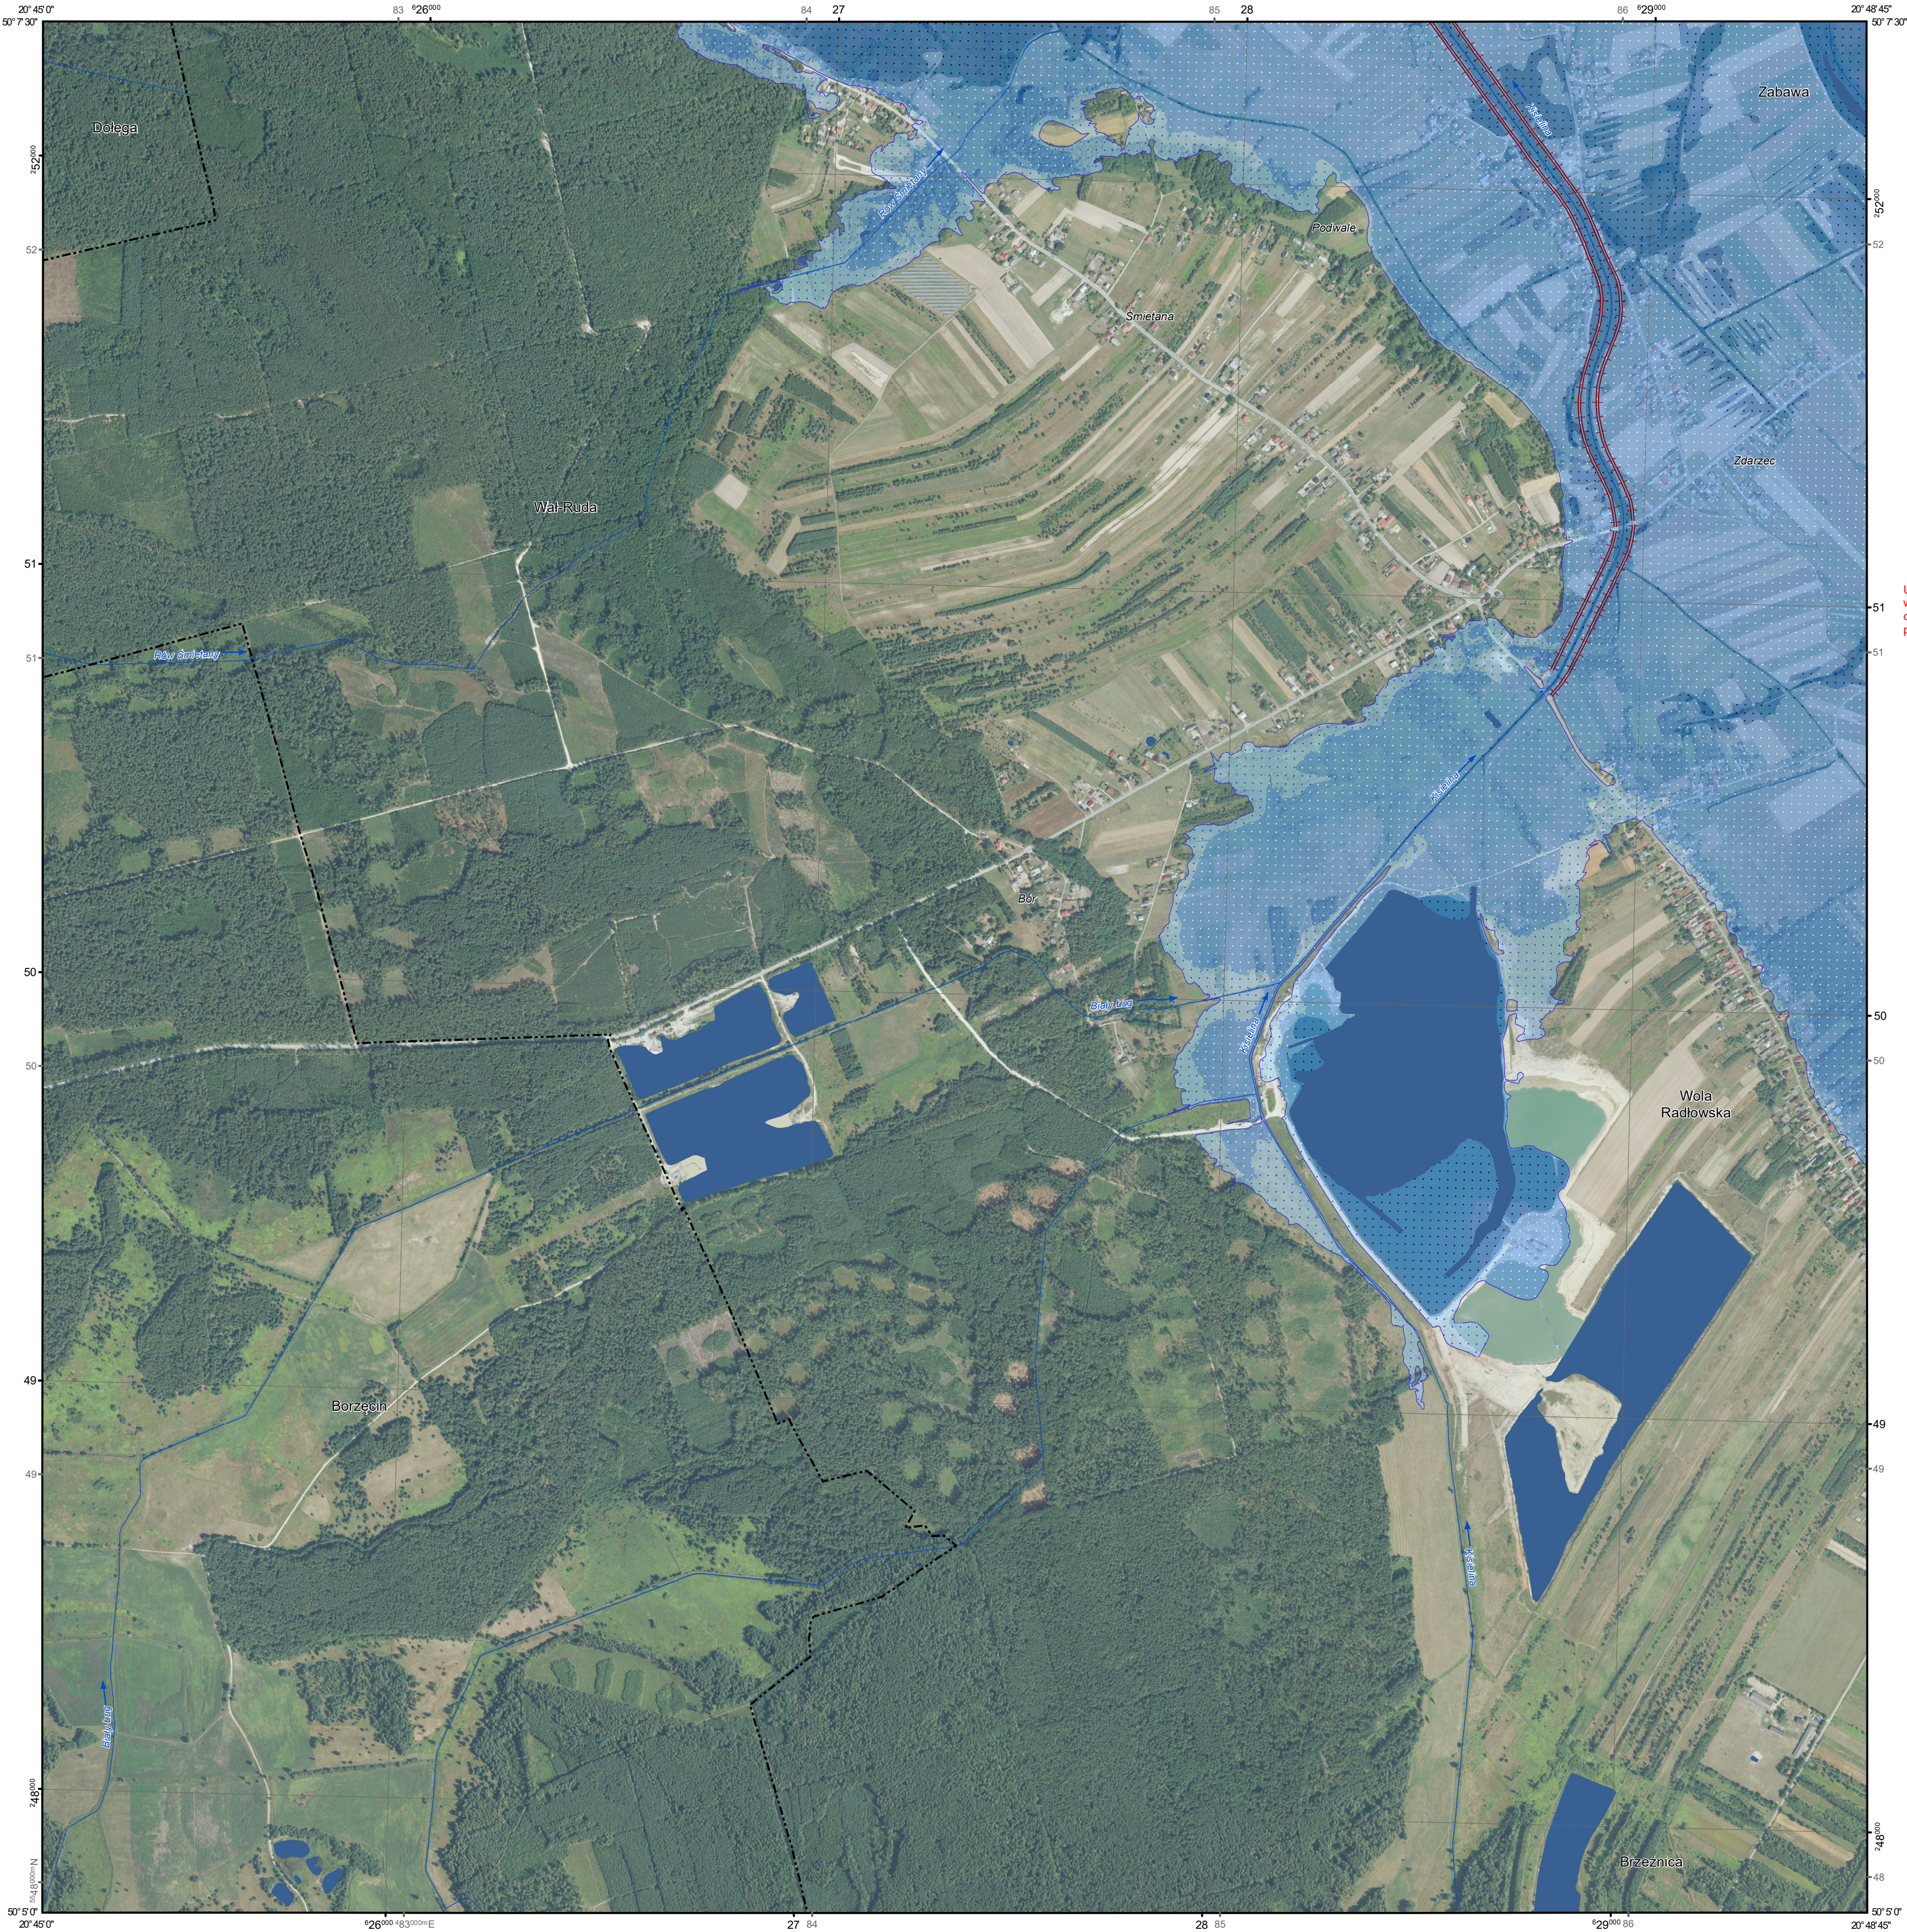
- 72,66 maksymalna rzędna zwierciadła wody
- 75,15 rzędna korony wału przeciwpowodziowego lub zapory bocznej
- 50 kilometr rzeki
- obszar zagrożenia powodziowego
- głębokość wody [m]**
  - h ≤ 0,5
  - 0,5 < h ≤ 2,0
  - 2,0 < h ≤ 4,0
  - h > 4,0
- cieki naturalne i kanały
- wody powierzchniowe
- wał przeciwpowodziowy
- zapora boczna
- budowla piętrząca
- miejsce uszkodzenia budowli piętrzącej
- granica gminy
- granica powiatu
- granica województwa
- granica państwa
