Uszkodzenie zapory zbiornika Czorsztyn (na rzece Dunajec) w wyniku przelania się wody przez korpus zapory w warunkach przejścia fali kontrolnej o prawdopodobieństwie wystąpienia 0,02% połączone ze zniszczeniem trzech sekcji przelewowych zapory w Rożnowie

Wydanie V 2022 r.

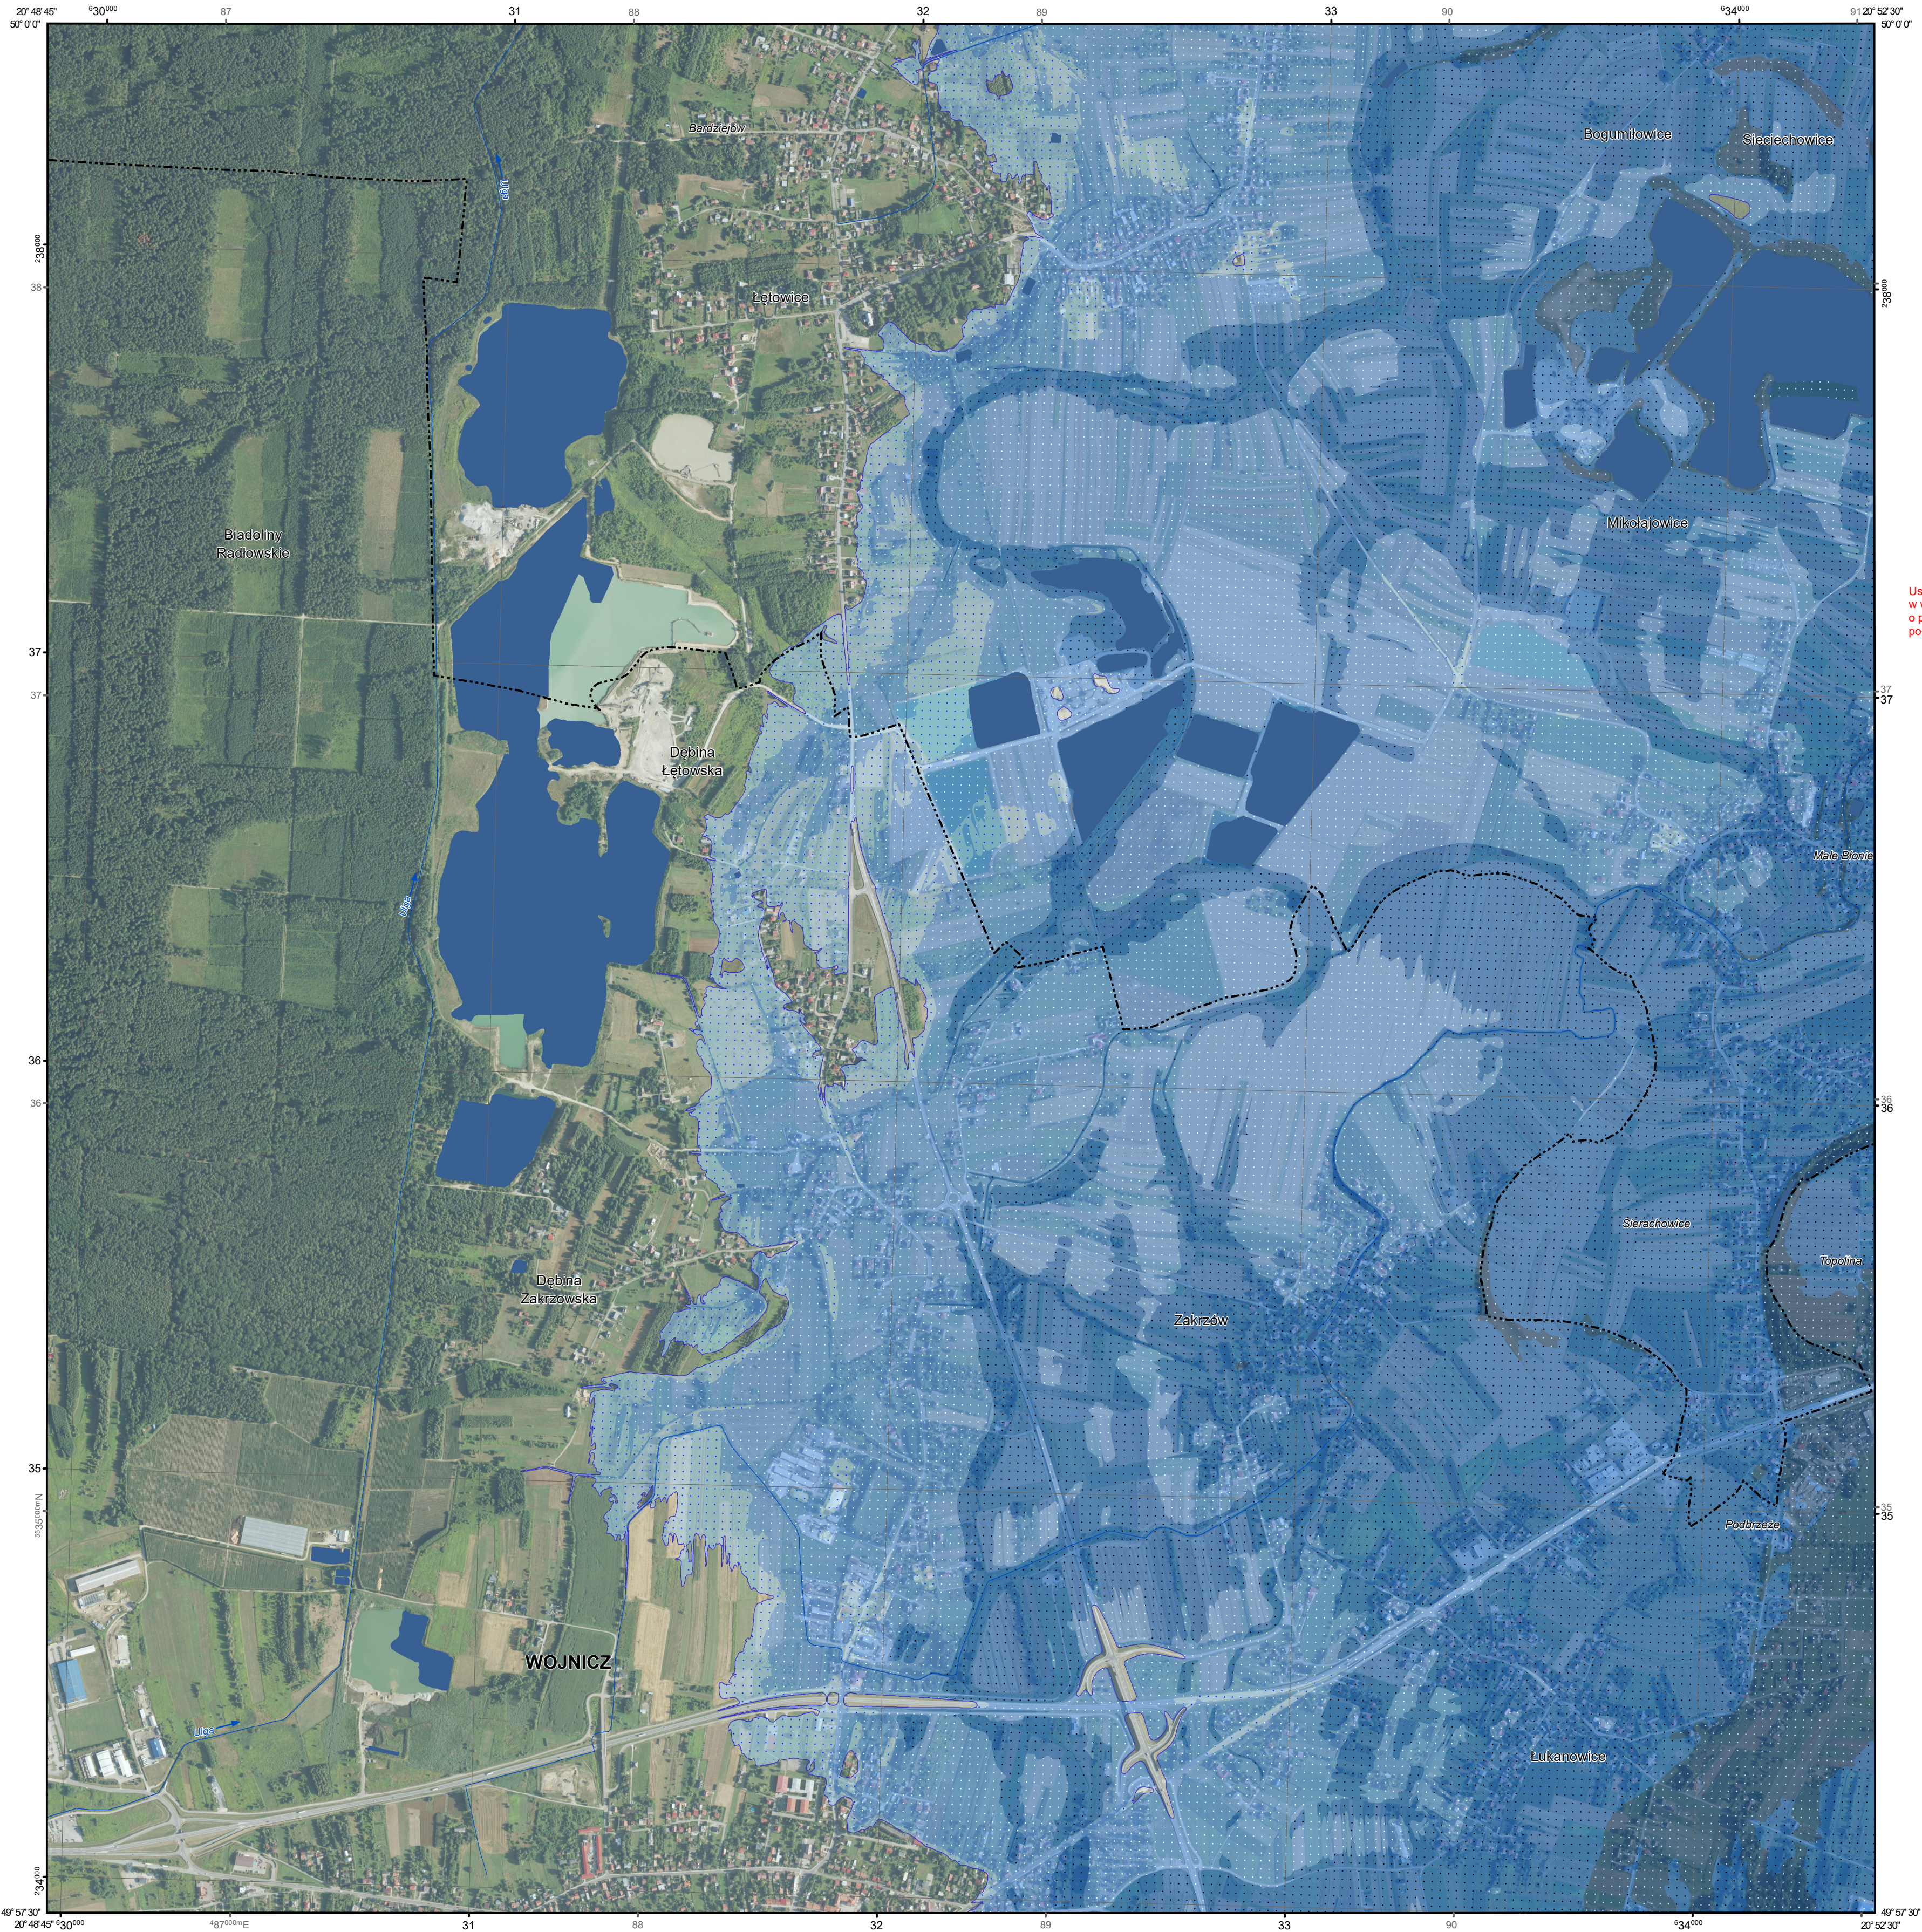
1:10 000
