Uszkodzenie zapory zbiornika Czorsztyn (na rzece Dunajec)  
w wyniku przelania się wody przez korpus zapory w warunkach przejścia fali kontrolnej  
o prawdopodobieństwie wystąpienia 0,02%  
połączone ze zniszczeniem trzech sekcji przelewowych zapory w Rożnowie

OBSZAR DZIAŁANIA JEDNOSTEK ORGANIZACYJNYCH  
PAŃSTWOWEGO GOSPODARSTWA WODNEGO WODY POLSKIE  
Regionalny Zarząd Gospodarki Wodnej w Krakowie  
Zarząd Zlewni w Krakowie (KR.2)  
Zarząd Zlewni w Nowym Sączu (KR.3)

Wydanie V 2022 r.

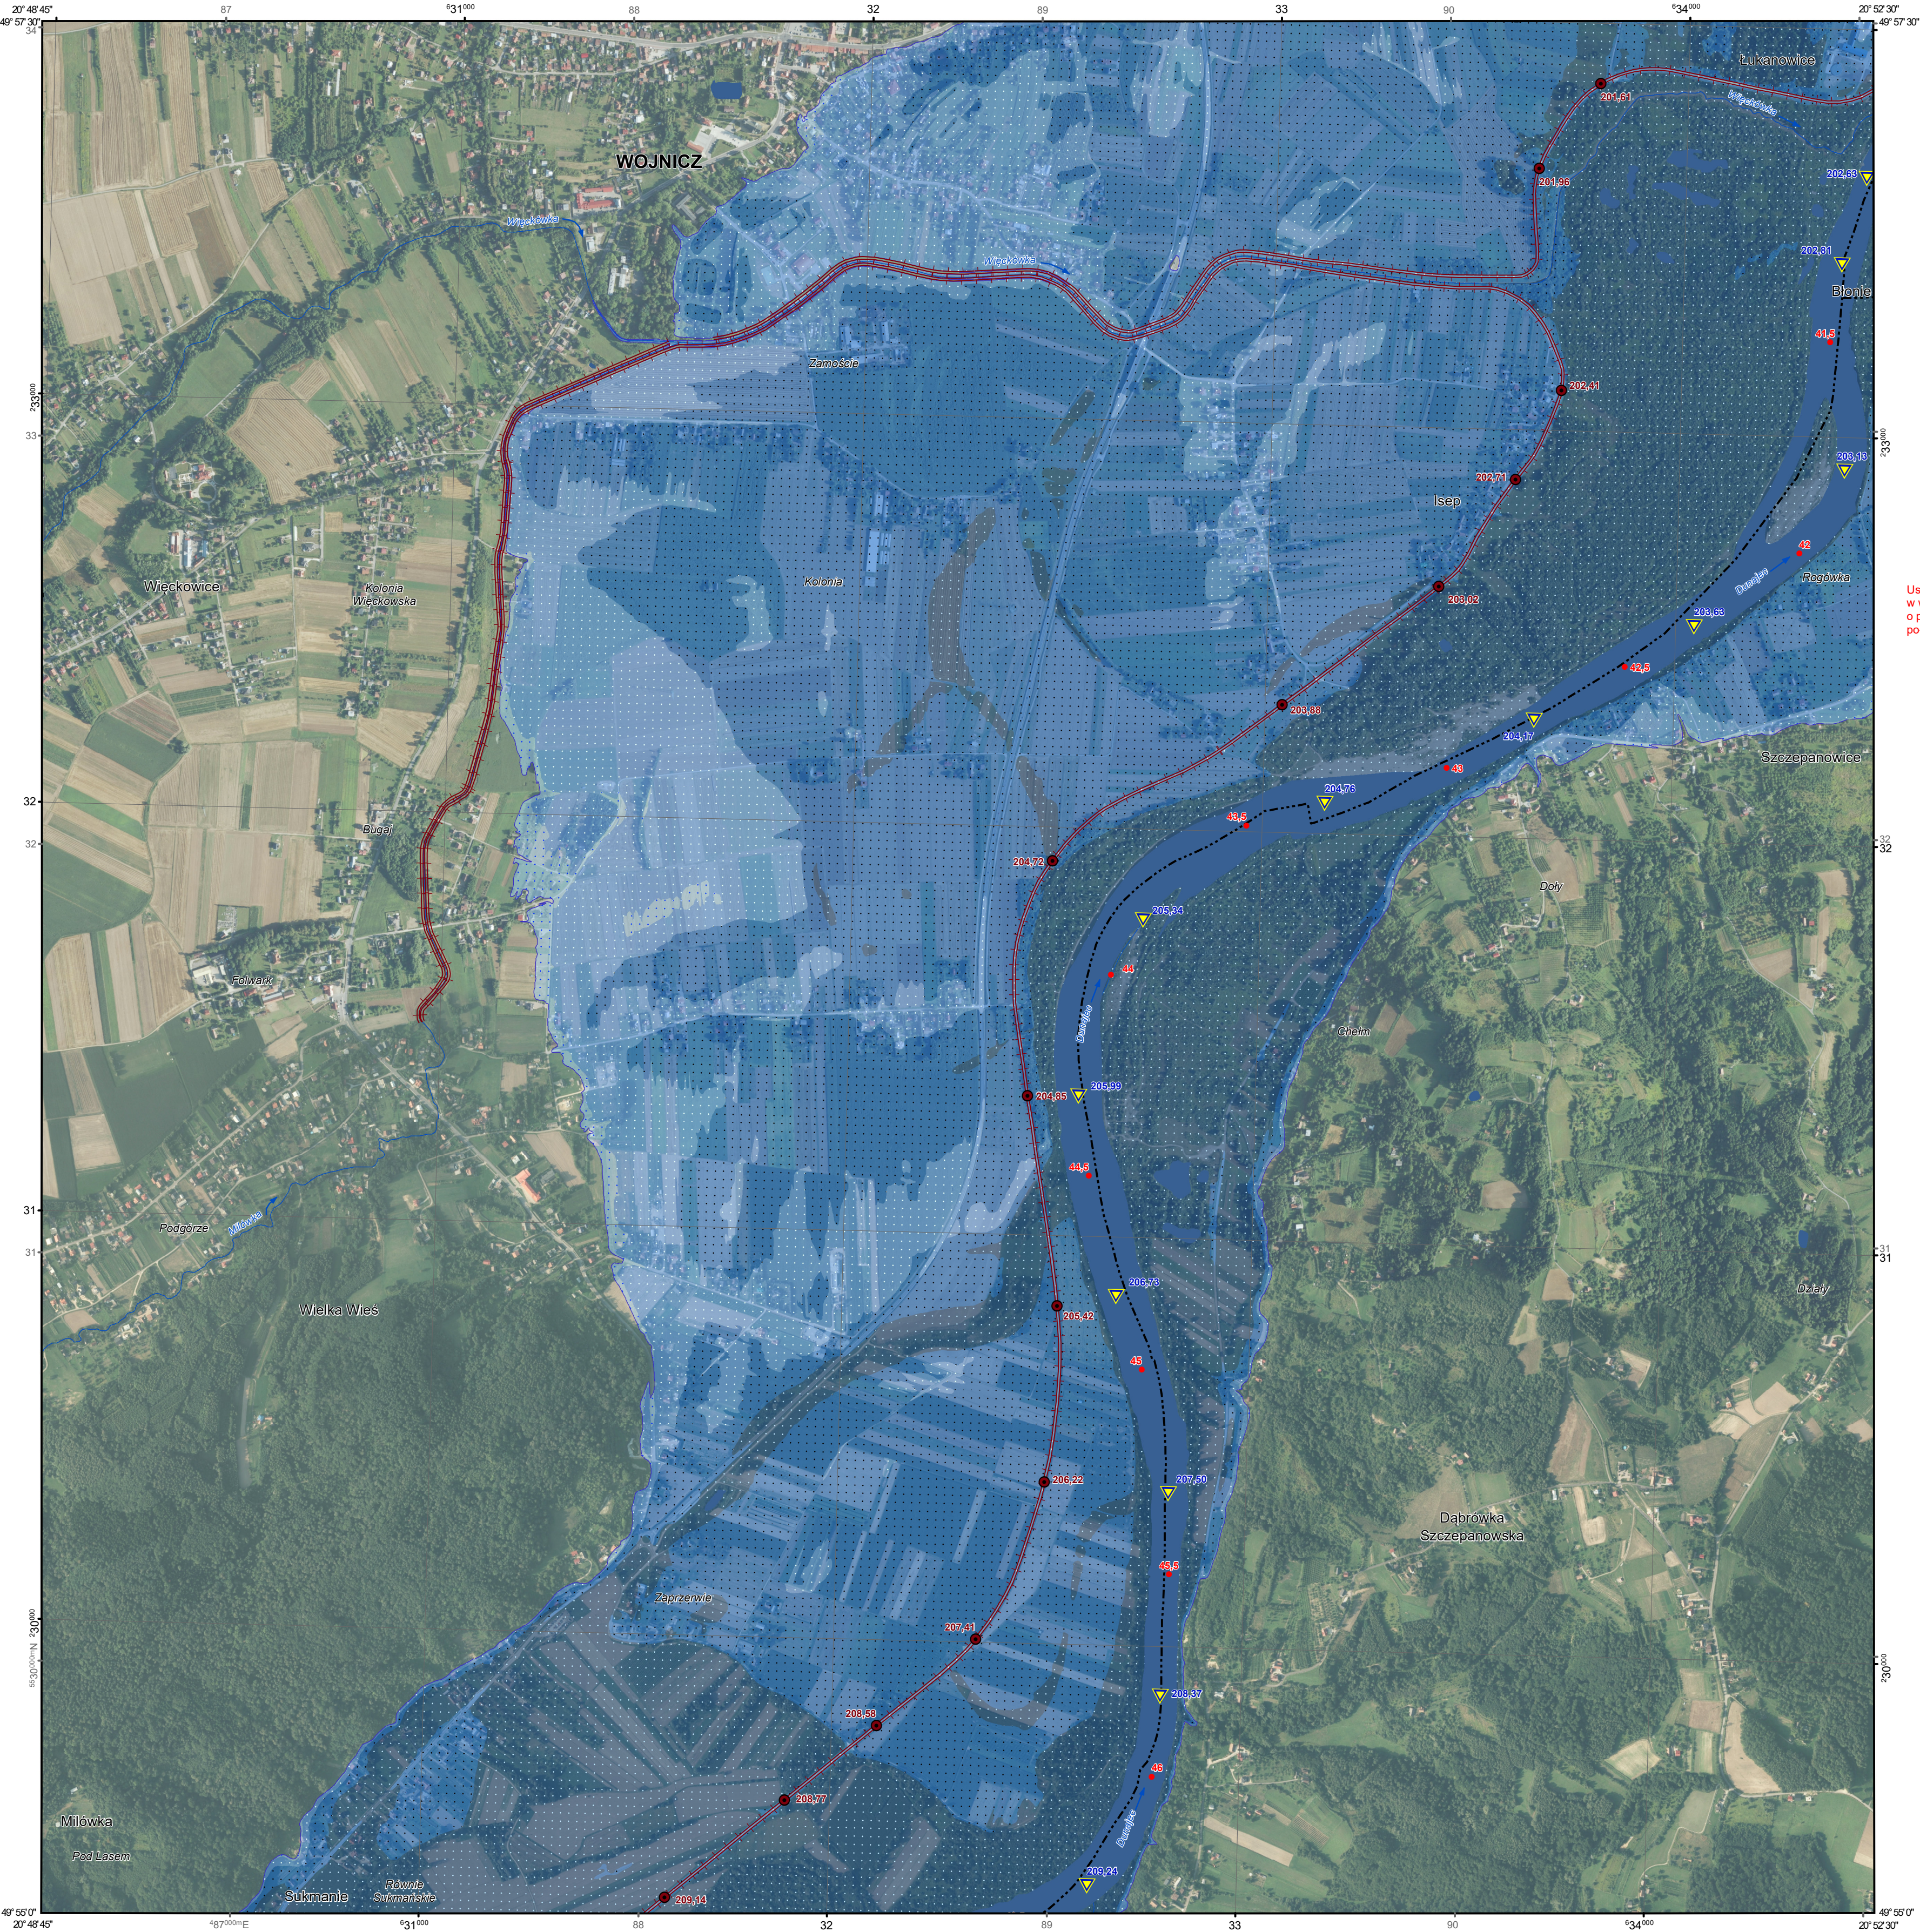
- 72.66 maksymalna rzędna zwierciadła wody
- 75.15 rzędna korony wału przeciwpowodziowego lub zaporę boczną
- 50 kilometr rzeki
- obszar zagrożenia powodziowego
- głębokość wody [m]
  - $h \leq 0,5$
  - $0,5 < h \leq 2,0$
  - $2,0 < h \leq 4,0$
  - $h > 4,0$
- cieki naturalne i kanały
- wody powierzchniowe
- wał przeciwpowodziowy
- zapora boczna
- budowla piętrząca
- miejsce uszkodzenia budowli piętrzącej
- granica gminy
- granica powiatu
- granica województwa
- granica państwa
