Uszkodzenie zapory zbiornika Czorsztyn (na rzece Dunajec)  
w wyniku przelania się wody przez korpus zapory w warunkach przejścia fali kontrolnej  
o prawdopodobieństwie wystąpienia 0,02%  
połączone ze zniszczeniem trzech sekcji przelewowych zapory w Rożnowie

OBSZAR DZIAŁANIA JEDNOSTEK ORGANIZACYJNYCH  
PAŃSTWOWEGO GOSPODARSTWA WODNEGO WODY POLSKIE  
Regionalny Zarząd Gospodarki Wodnej w Krakowie  
Zarząd Ziemni w Nowym Sączu (KR.3)

Opracowanie:  
MGSP S.A.

Wydanie V 2022 r.

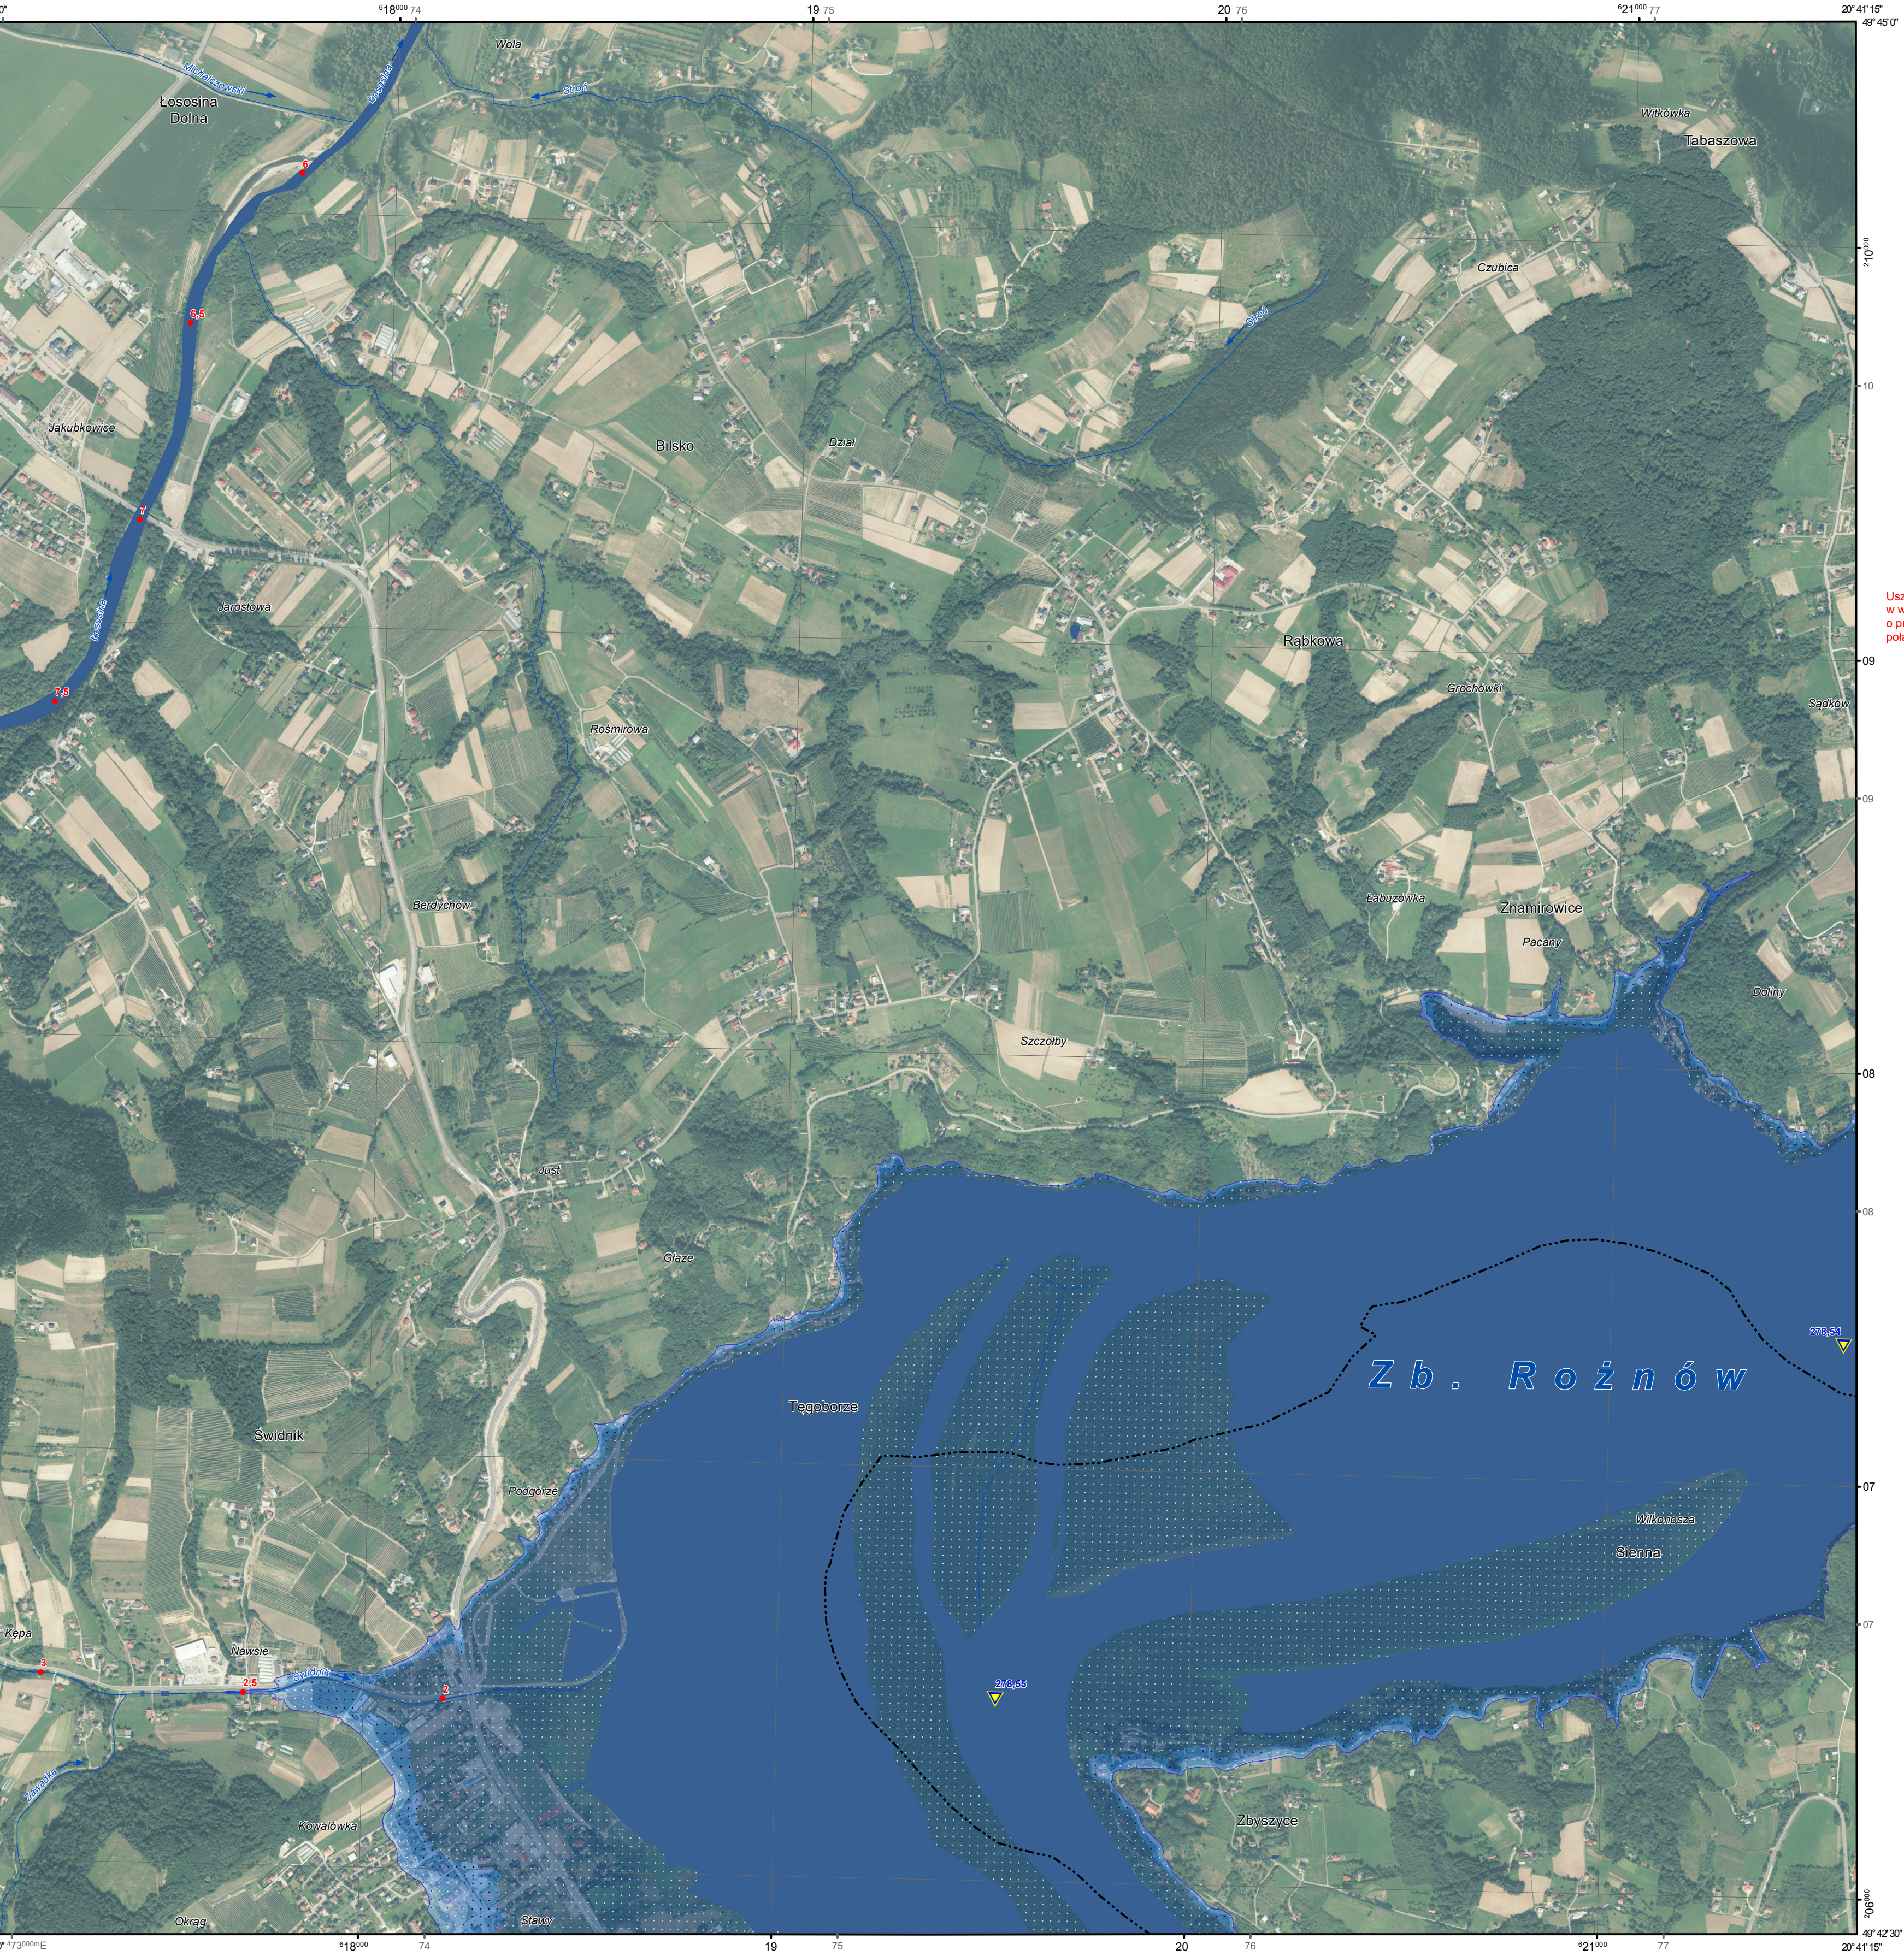
- 72,56 maksymalna rzędna zwierciadła wody
- 75,15 rzędna korony wału przeciwpowodziowego lub zapory bocznej
- 50 kilometr rzeki
- obszar zagrożenia powodziowego
- głębokość wody [m]
  - $h \leq 0,5$
  - $0,5 < h \leq 2,0$
  - $2,0 < h \leq 4,0$
  - $h > 4,0$
- ciekі naturalne i kanały
- wody powierzchniowe
- wał przeciwpowodziowy
- zapora boczna
- budowla piętrząca
- miejsce uszkodzenia budowli piętrzącej
- granica gminy
- granica powiatu
- granica województwa
- granica państwa
