MAPA ZAGROŻENIA POWODZIOWEGO Z GŁĘBOKOŚCIĄ WODY

OBSZARY NARAŻONE NA ZALANIE W PRZYPADKU USZKODZENIA LUB ZNISZCZENIA BUDOWLI PIĘTRZĄCEJ

GRÓDEK NAD DUNAJCEM M-34-78-C-d-2

Wydanie V 2022 r.

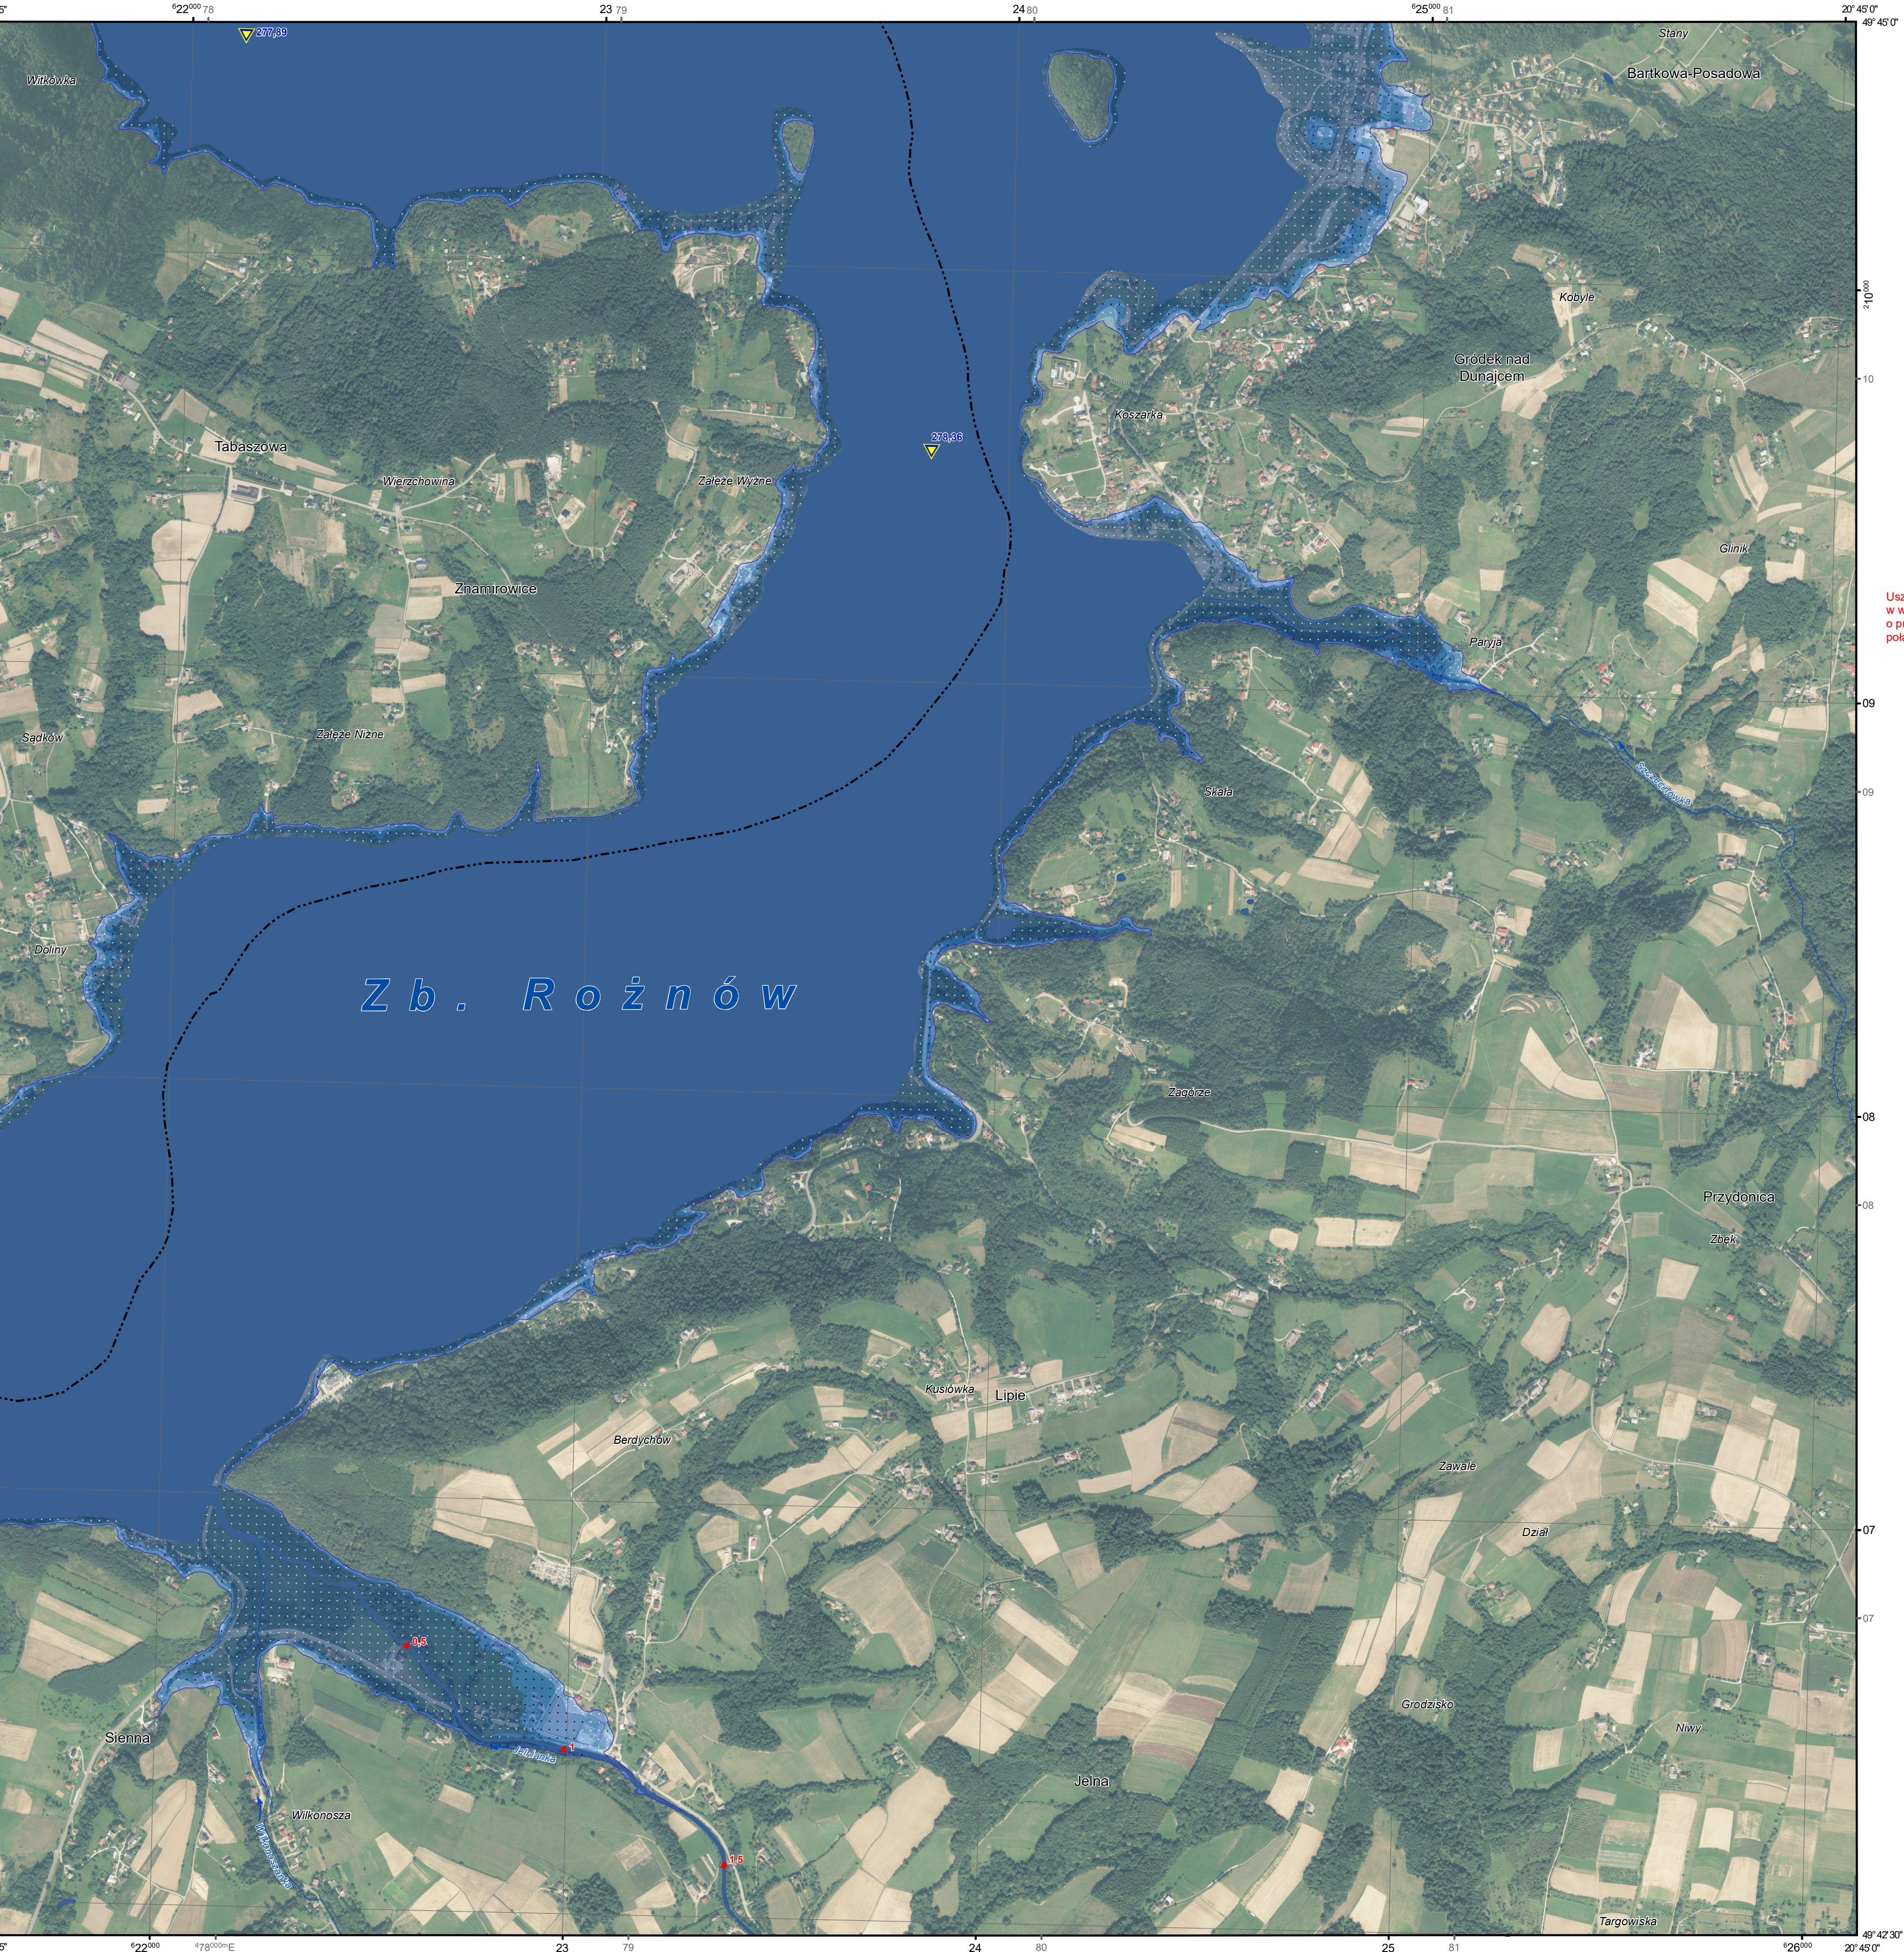
Uszkodzenie zapory zbiornika Czorsztyn (na rzece Dunajec) w wyniku przelania się wody przez korpus zapory w warunkach przejścia fali kontrolnej o prawdopodobieństwie wystąpienia 0,02% połączone ze zniszczeniem trzech sekcji przelewowych zapory w Rożnowie
