Uszkodzenie zapory zbiornika Czorsztyn (na rzece Dunajec)  
w wyniku przelania się wody przez korpus zapory w warunkach przejścia fali kontrolnej  
o prawdopodobieństwie wystąpienia 0,02%  
połączone ze zniszczeniem trzech sekcji przelewowych zapory w Rożnowie

OBSZAR DZIAŁANIA JEDNOSTEK ORGANIZACYJNYCH  
PAŃSTWOWEGO GOSPODARSTWA WODNEGO WODY POLSKIE  
Regionalny Zarząd Gospodarki Wodnej w Krakowie  
Zarząd Ziemi w Nowym Sączu (KR.3)

Wydanie V 2022 r.

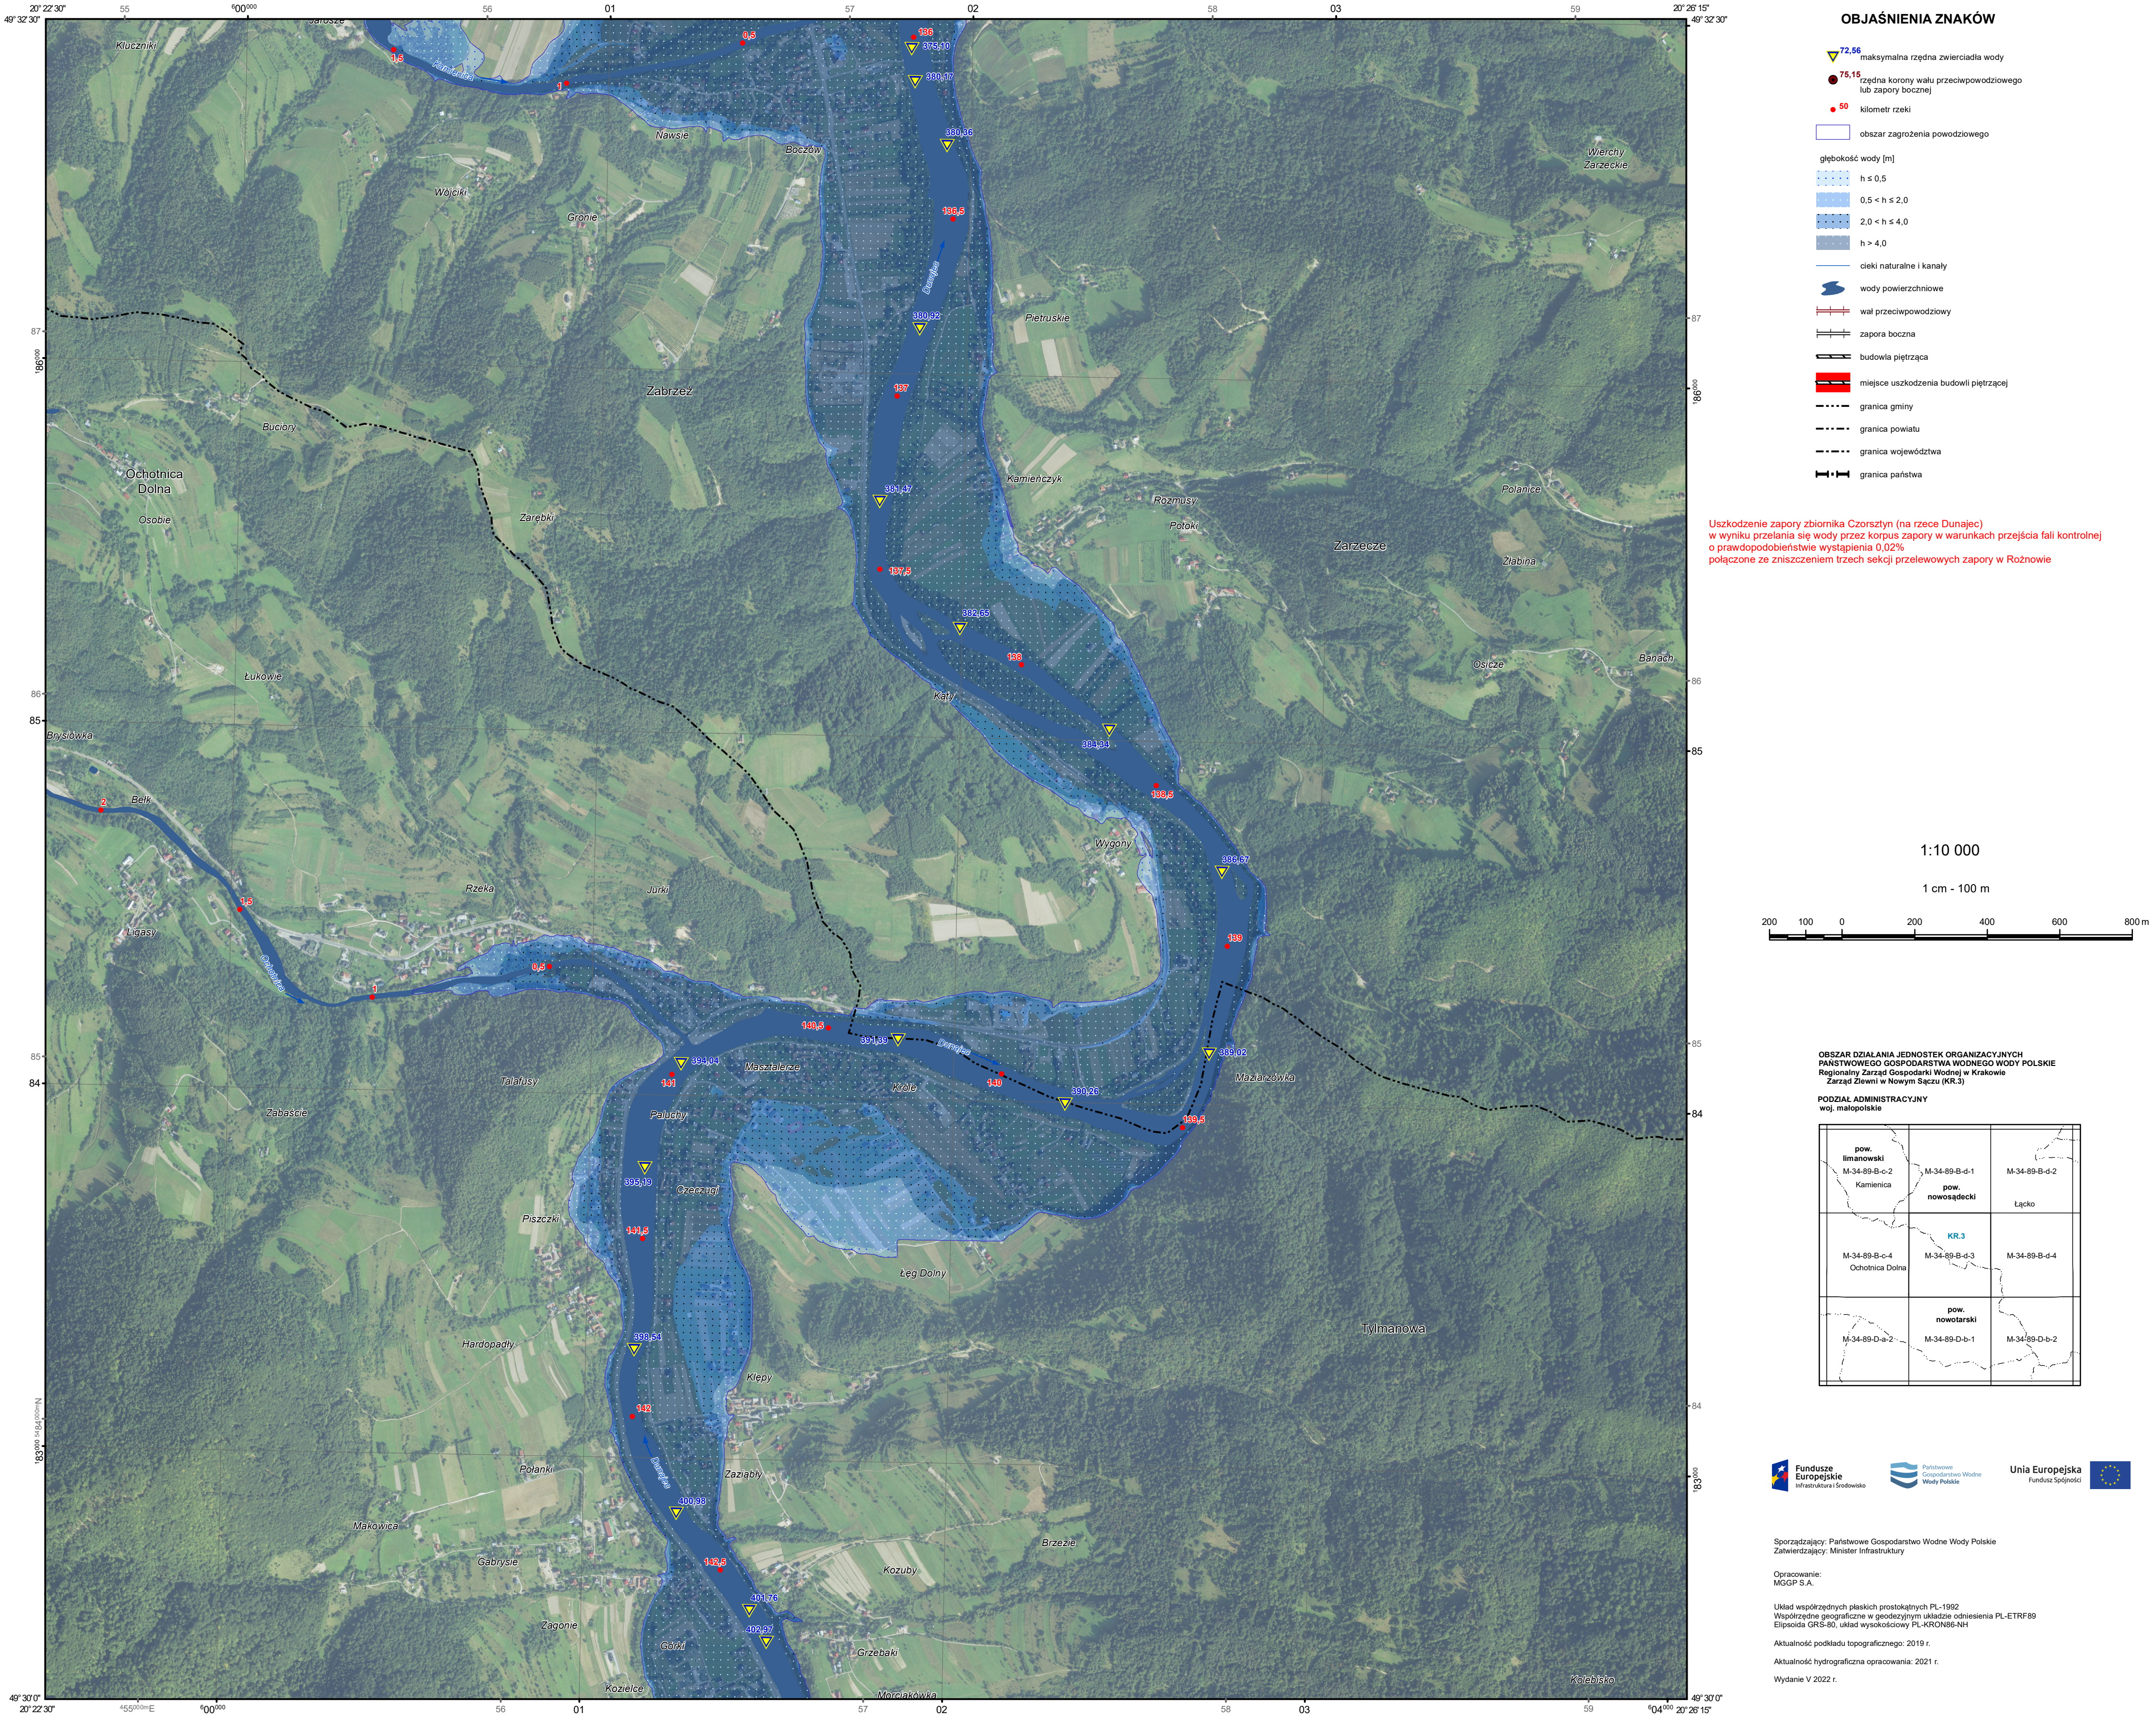
- 72,56 maksymalna rzędna zwierciadła wody
- 75,15 rzędna korony wału przeciwpowodziowego lub zaporę boczną
- 50 kilometr rzeki
- obszar zagrożenia powodziowego
- głębokość wody [m]
  - $h \leq 0,5$
  - $0,5 < h \leq 2,0$
  - $2,0 < h \leq 4,0$
  - $h > 4,0$
- cieki naturalne i kanały
- wody powierzchniowe
- wał przeciwpowodziowy
- zapora boczna
- budowla piętrząca
- miejsce uszkodzenia budowli piętrzącej
- granica gminy
- granica powiatu
- granica województwa
- granica państwa
