Uszkodzenie zapory zbiornika Czorsztyn (na rzece Dunajec)  
w wyniku przelania się wody przez korpus zapory w warunkach przejścia fali kontrolnej  
o prawdopodobieństwie wystąpienia 0,02%  
połączone ze zniszczeniem trzech sekcji przelewowych zapory w Rożnowie

OBSZAR DZIAŁANIA JEDNOSTEK ORGANIZACYJNYCH  
PAŃSTWOWEGO GOSPODARSTWA WODNEGO WODY POLSKIE  
Regionalny Zarząd Gospodarki Wodnej w Krakowie  
Zarząd Zlewni w Nowym Sączu (KR.3)

Wydanie V 2022 r.

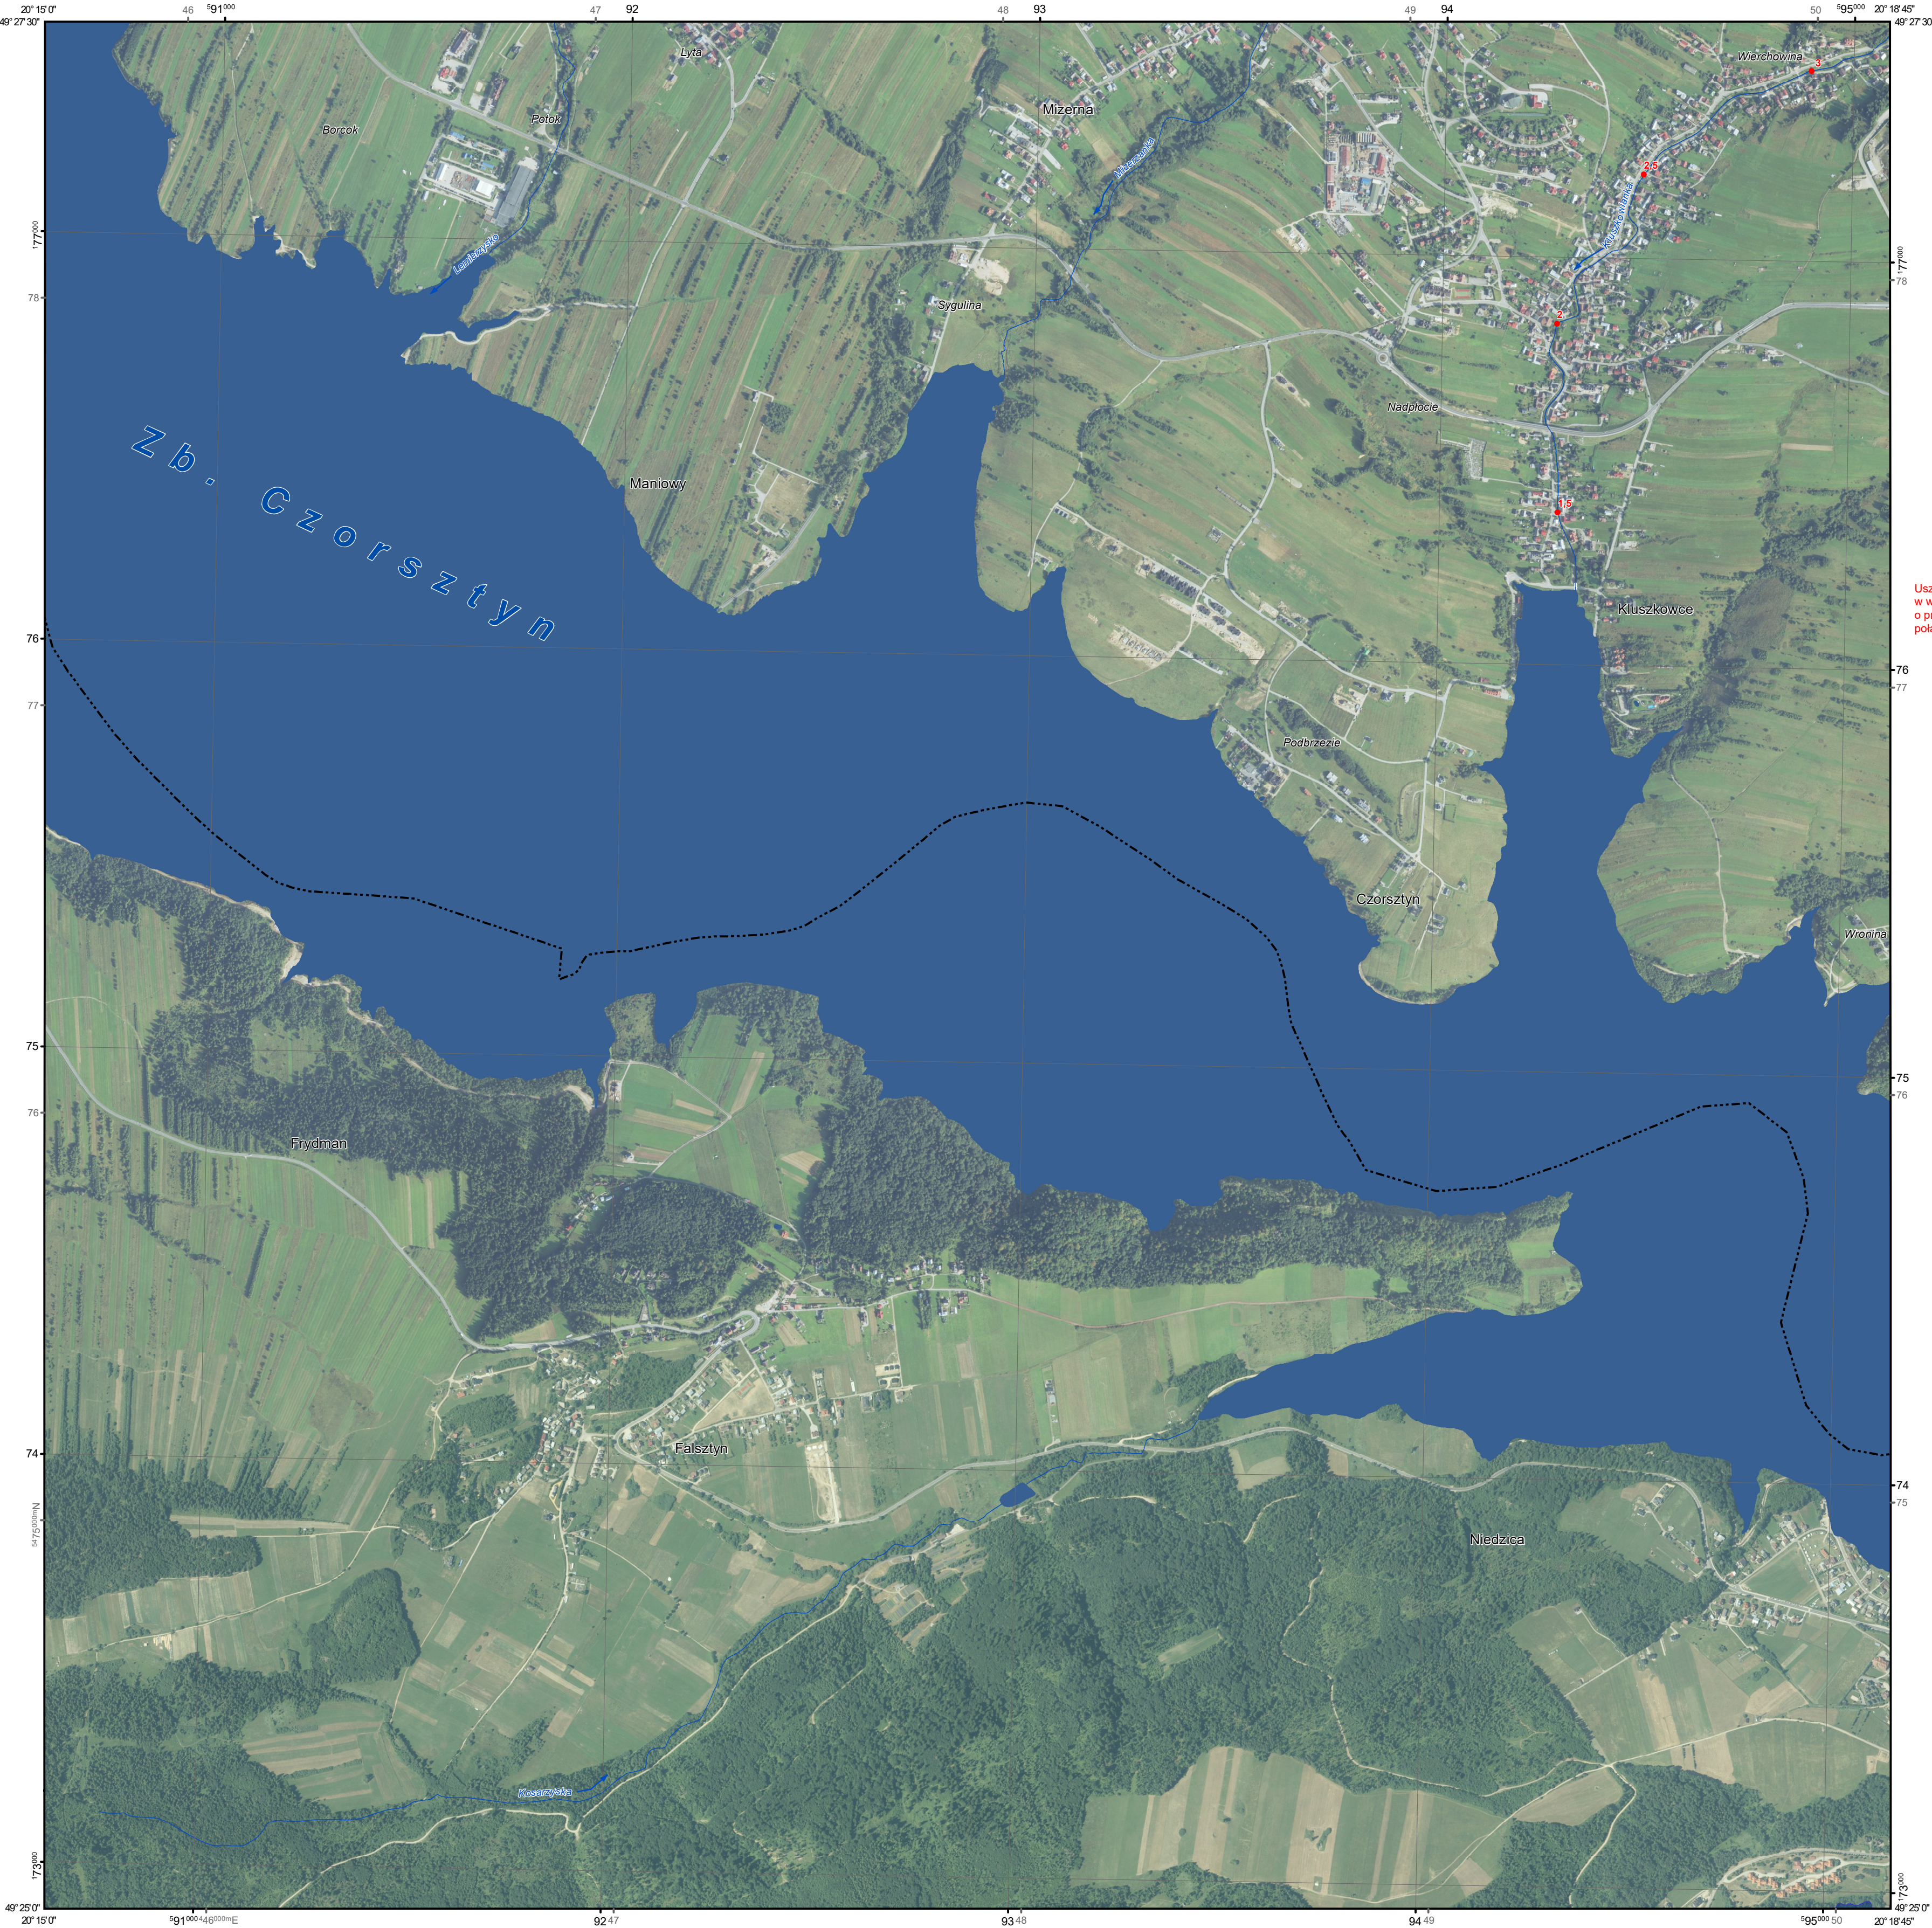
- maksymalna rzędna zwierciadła wody
- rzędna korony wału przeciwpowodziowego lub zapory bocznej
- kilometr rzeki
- obszar zagrożenia powodziowego
- głębokość wody [m]**
  - $h \leq 0,5$
  - $0,5 < h \leq 2,0$
  - $2,0 < h \leq 4,0$
  - $h > 4,0$
- ciekі naturalne i kanały
- wody powierzchniowe
- wał przeciwpowodziowy
- zapora boczna
- budowla piętrząca
- miejsce uszkodzenia budowli piętrzącej
- granica gminy
- granica powiatu
- granica województwa
- granica państwa
