Uszkodzenie zapory zbiornika Czorsztyn (na rzece Dunajec)  
w wyniku przelania się wody przez korpus zapory w warunkach przejścia fali kontrolnej  
o prawdopodobieństwie wystąpienia 0,02%  
połączone ze zniszczeniem trzech sekcji przelewowych zapory w Rożnowie

OBSZAR DZIAŁANIA JEDNOSTEK ORGANIZACYJNYCH  
PAŃSTWOWEGO GOSPODARSTWA WODNEGO WODY POLSKIE  
Regionalny Zarząd Gospodarki Wodnej w Krakowie  
Zarząd Zlewni w Nowym Sączu (KR.3)

Wydanie V 2022 r.

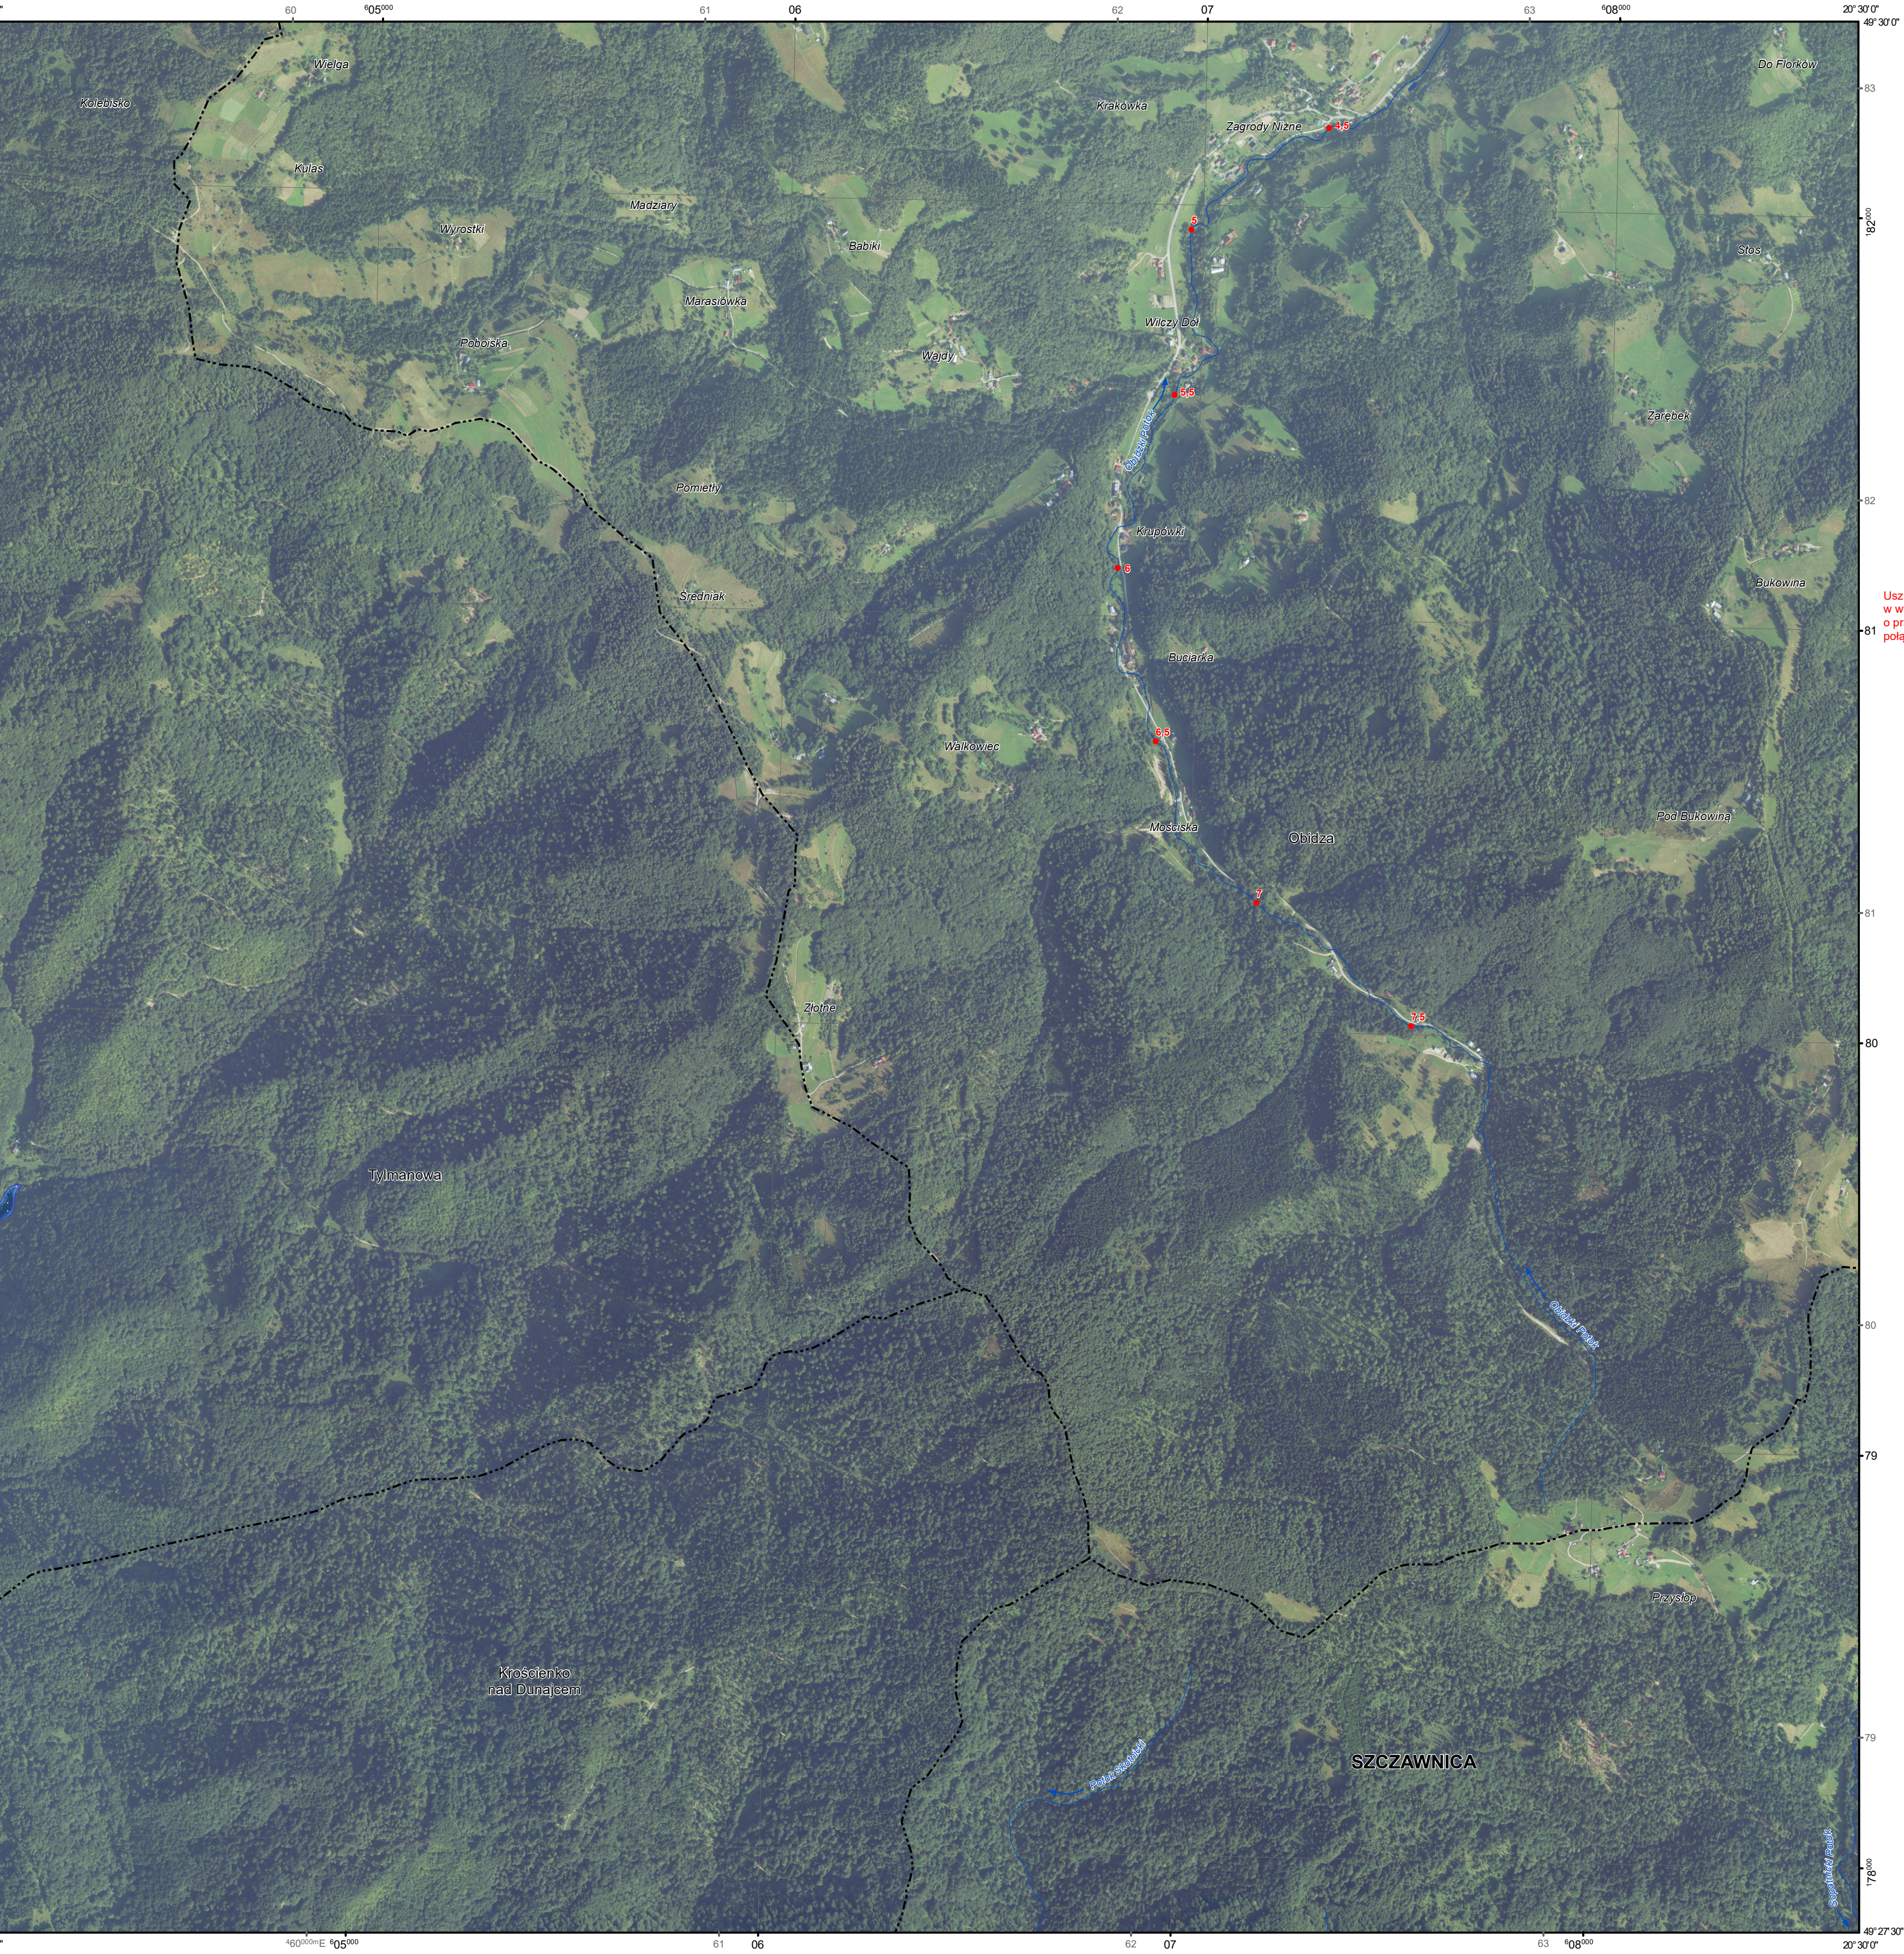
- maksymalna rzędna zwierciadła wody
- rzędna korony wału przeciwpowodziowego lub zaporę boczną
- kilometr rzeki
- obszar zagrożenia powodziowego
- głębokość wody [m]**
  - $h \leq 0,5$
  - $0,5 < h \leq 2,0$
  - $2,0 < h \leq 4,0$
  - $h > 4,0$
- cieki naturalne i kanały
- wody powierzchniowe
- wał przeciwpowodziowy
- zapora boczna
- budowla piętrząca
- miejsce uszkodzenia budowli piętrzącej
- granica gminy
- granica powiatu
- granica województwa
- granica państwa
