Uszkodzenie zapory zbiornika Czorsztyn (na rzece Dunajec)  
w wyniku przelania się wody przez korpus zapory w warunkach przejścia fali kontrolnej  
o prawdopodobieństwie wystąpienia 0,02%  
połączone ze zniszczeniem trzech sekcji przelewowych zapory w Rożnowie

OBSZAR DZIAŁANIA JEDNOSTEK ORGANIZACYJNYCH  
PAŃSTWOWEGO GOSPODARSTWA WODNEGO WODY POLSKIE  
Regionalny Zarząd Gospodarki Wodnej w Krakowie  
Zarząd Zlewni w Nowym Sączu (KR.3)

Wydanie V 2022 r.

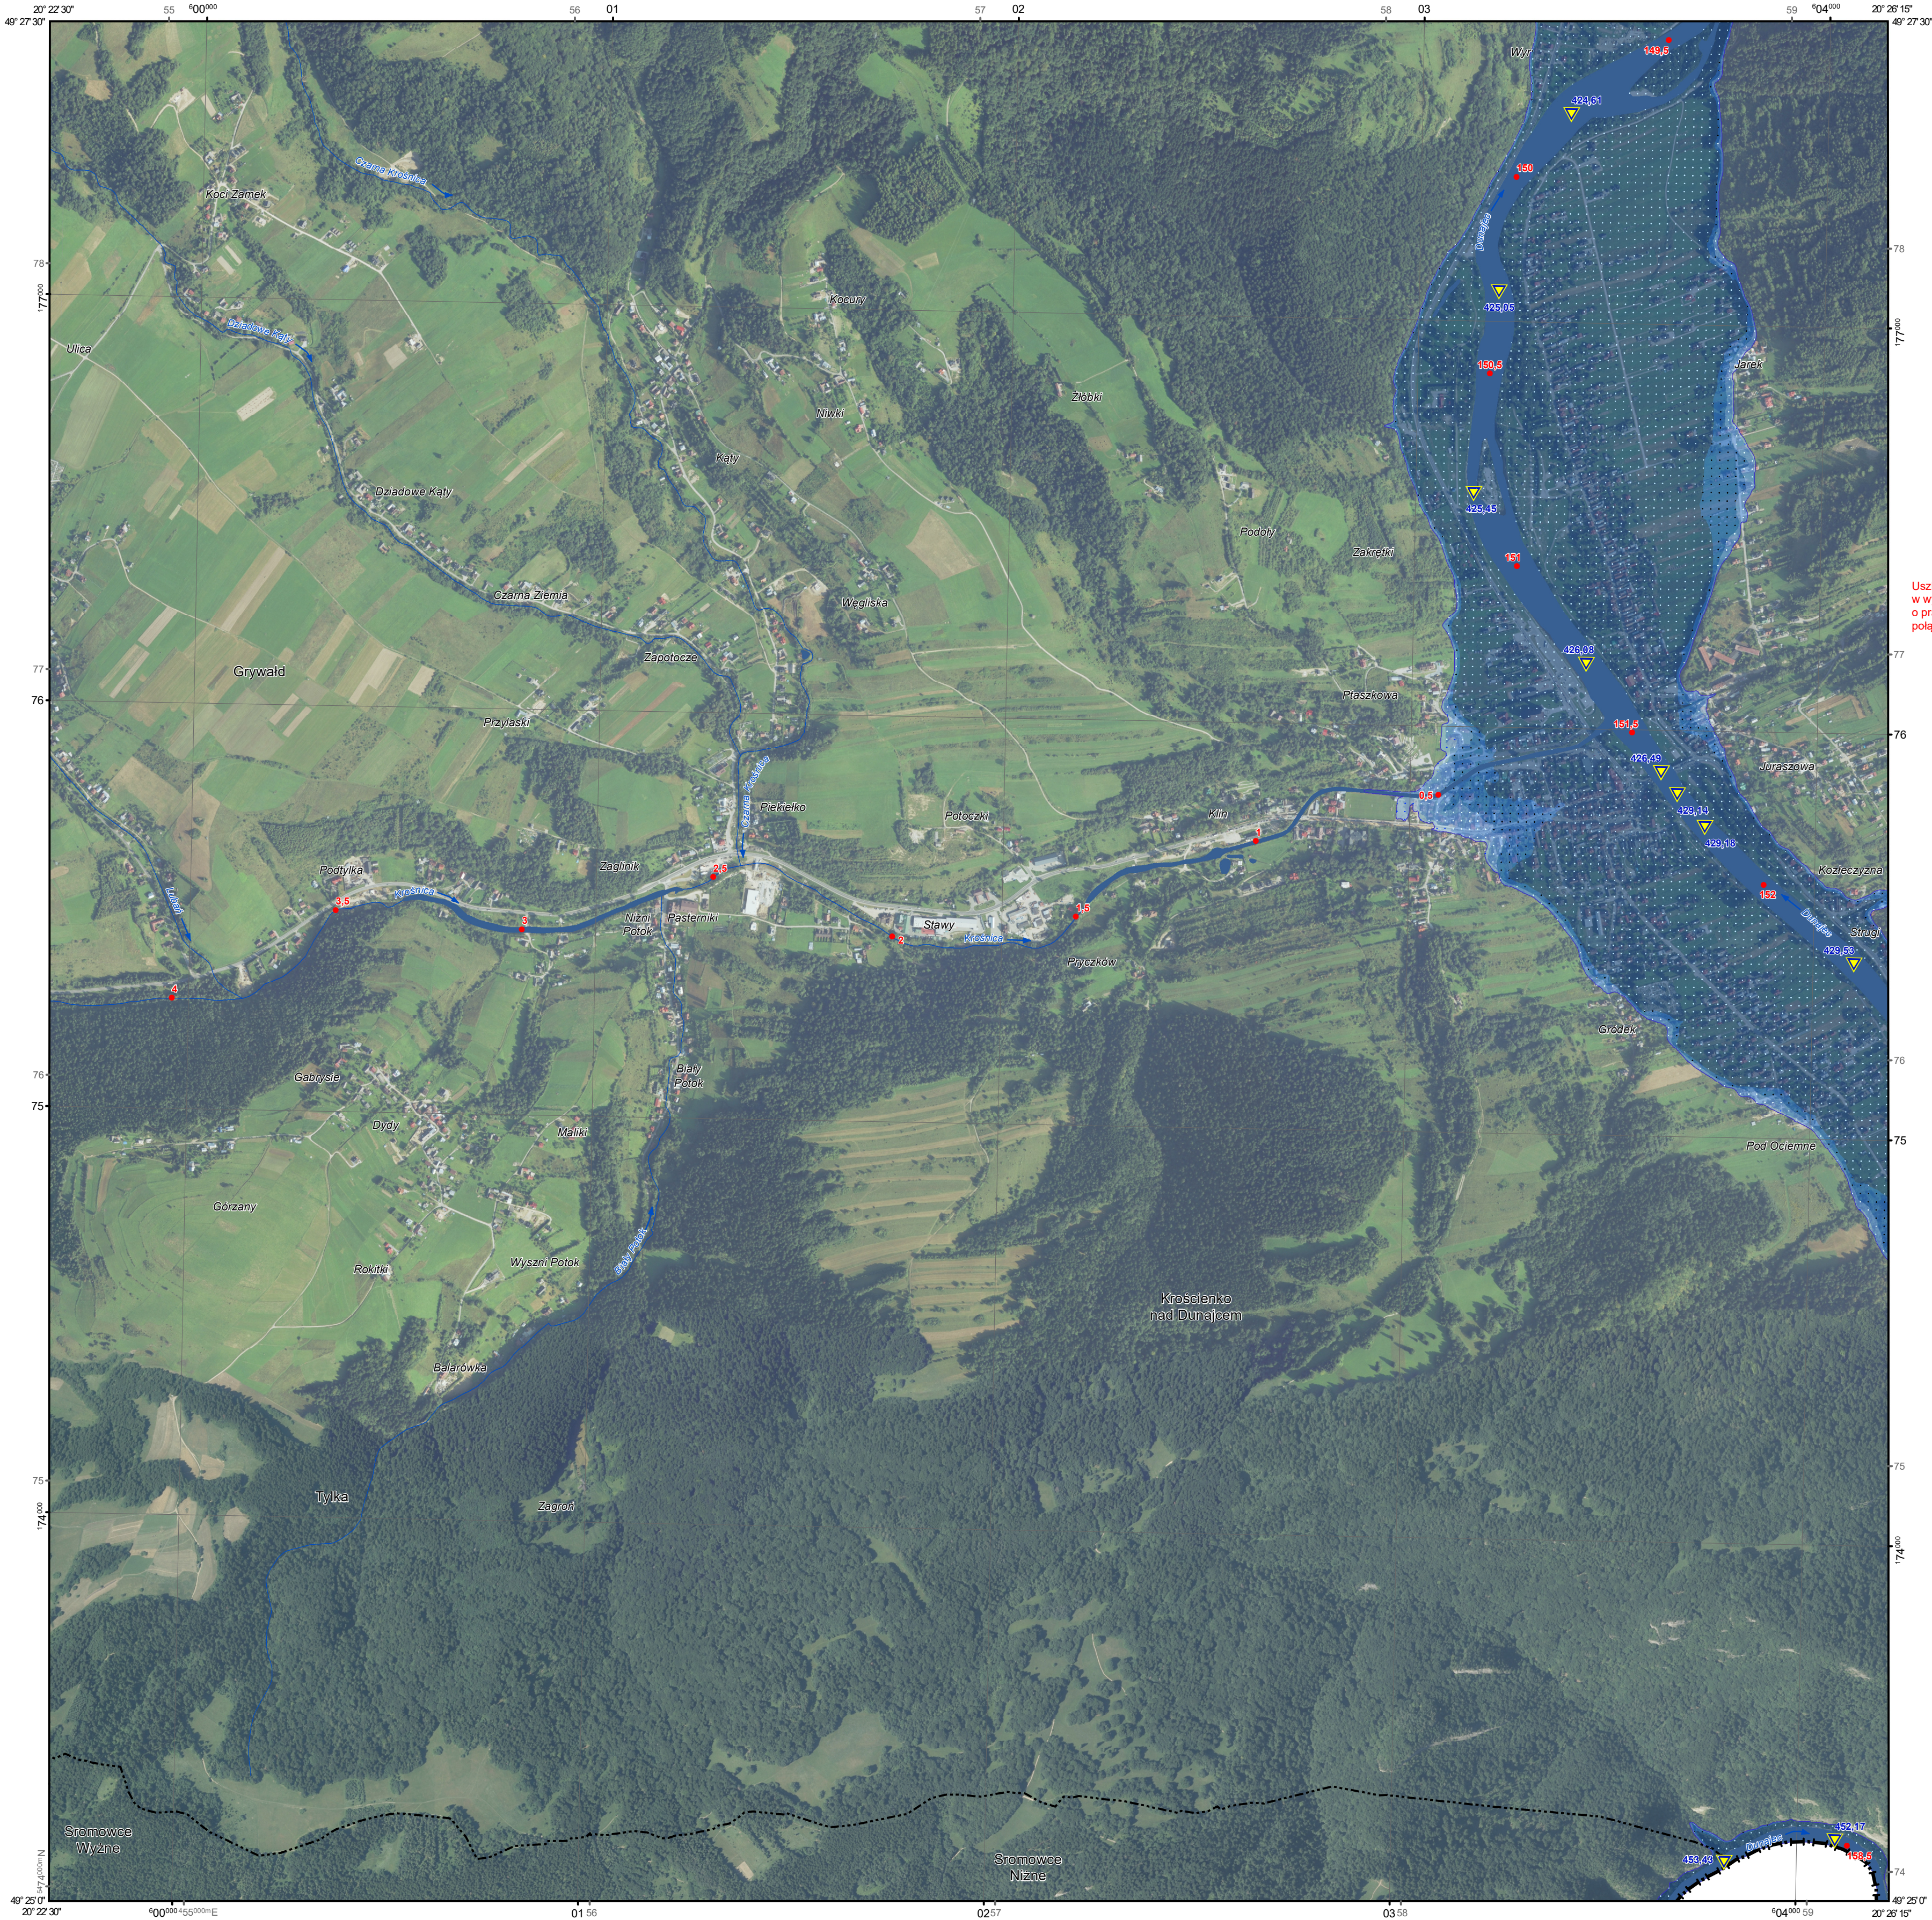
- 72,56 maksymalna rzędna zwierciadła wody
- 75,15 rzędna korony wału przeciwpowodziowego lub zapory bocznej
- 50 kilometr rzeki
- obszar zagrożenia powodziowego
- głębokość wody [m]**
  - h ≤ 0,5
  - 0,5 < h ≤ 2,0
  - 2,0 < h ≤ 4,0
  - h > 4,0
- ciekі naturalne i kanały
- wody powierzchniowe
- wał przeciwpowodziowy
- zapora boczna
- budowla piętrząca
- miejsce uszkodzenia budowli piętrzącej
- granica gminy
- granica powiatu
- granica województwa
- granica państwa
