MAPA ZAGROŻENIA POWODZIOWEGO Z GŁĘBOKOŚCIĄ WODY

OBSZARY NARAŻONE NA ZALANIE W PRZYPADKU USZKODZENIA LUB ZNISZCZENIA BUDOWLI PIĘTRZĄCEJ

ŻUKOWO N-33-84-D-c-1

Wydanie V 2022 r.

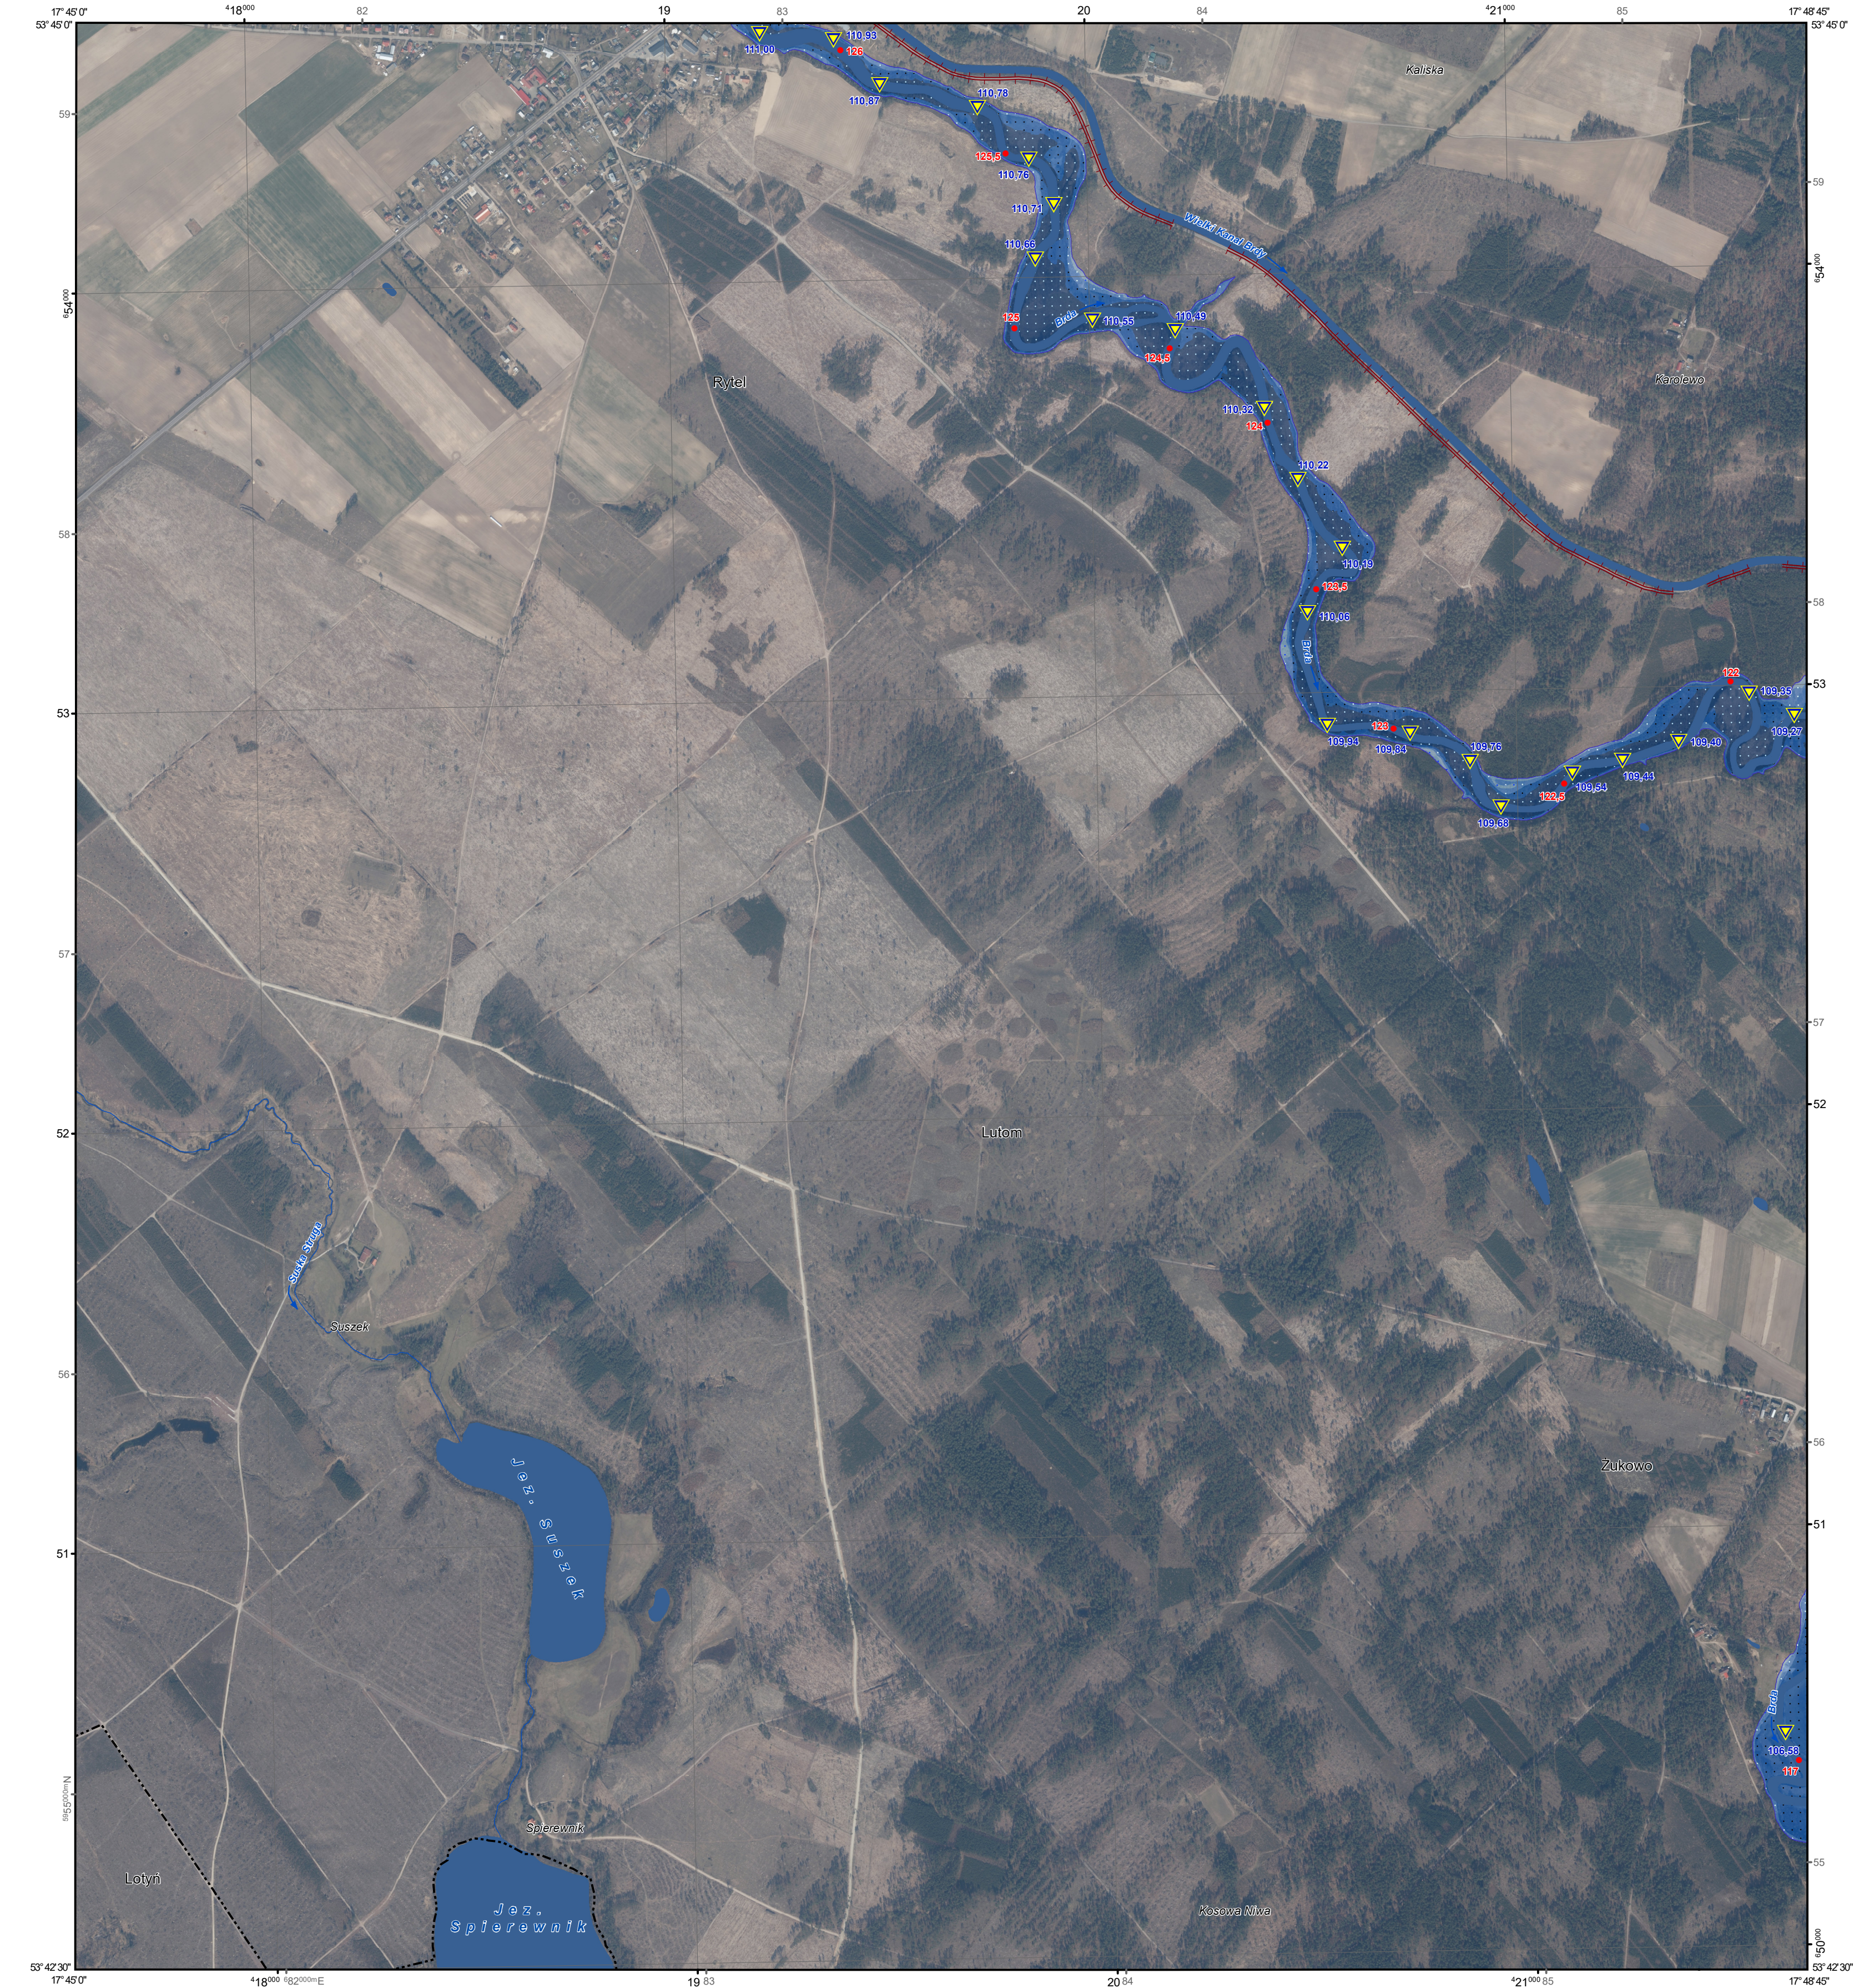
Uszkodzenie zapory zbiornika Mylof (na rzece Brda)  
w wyniku przelania się wody przez korpus zapory w warunkach przejścia fali kontrolnej  
o prawdopodobieństwie wystąpienia 0,3% przy jednoczesnej awarii urządzeń zrzutowych
