MAPA ZAGROŻENIA POWODZIOWEGO Z GŁĘBOKOŚCIĄ WODY

OBSZARY NARAŻONE NA ZALANIE W PRZYPADKU USZKODZENIA LUB ZNISZCZENIA BUDOWLI PIĘTRZĄCEJ

WŁADYSŁAWOWO N-33-108-D-d-3

Wydanie V 2022 r.

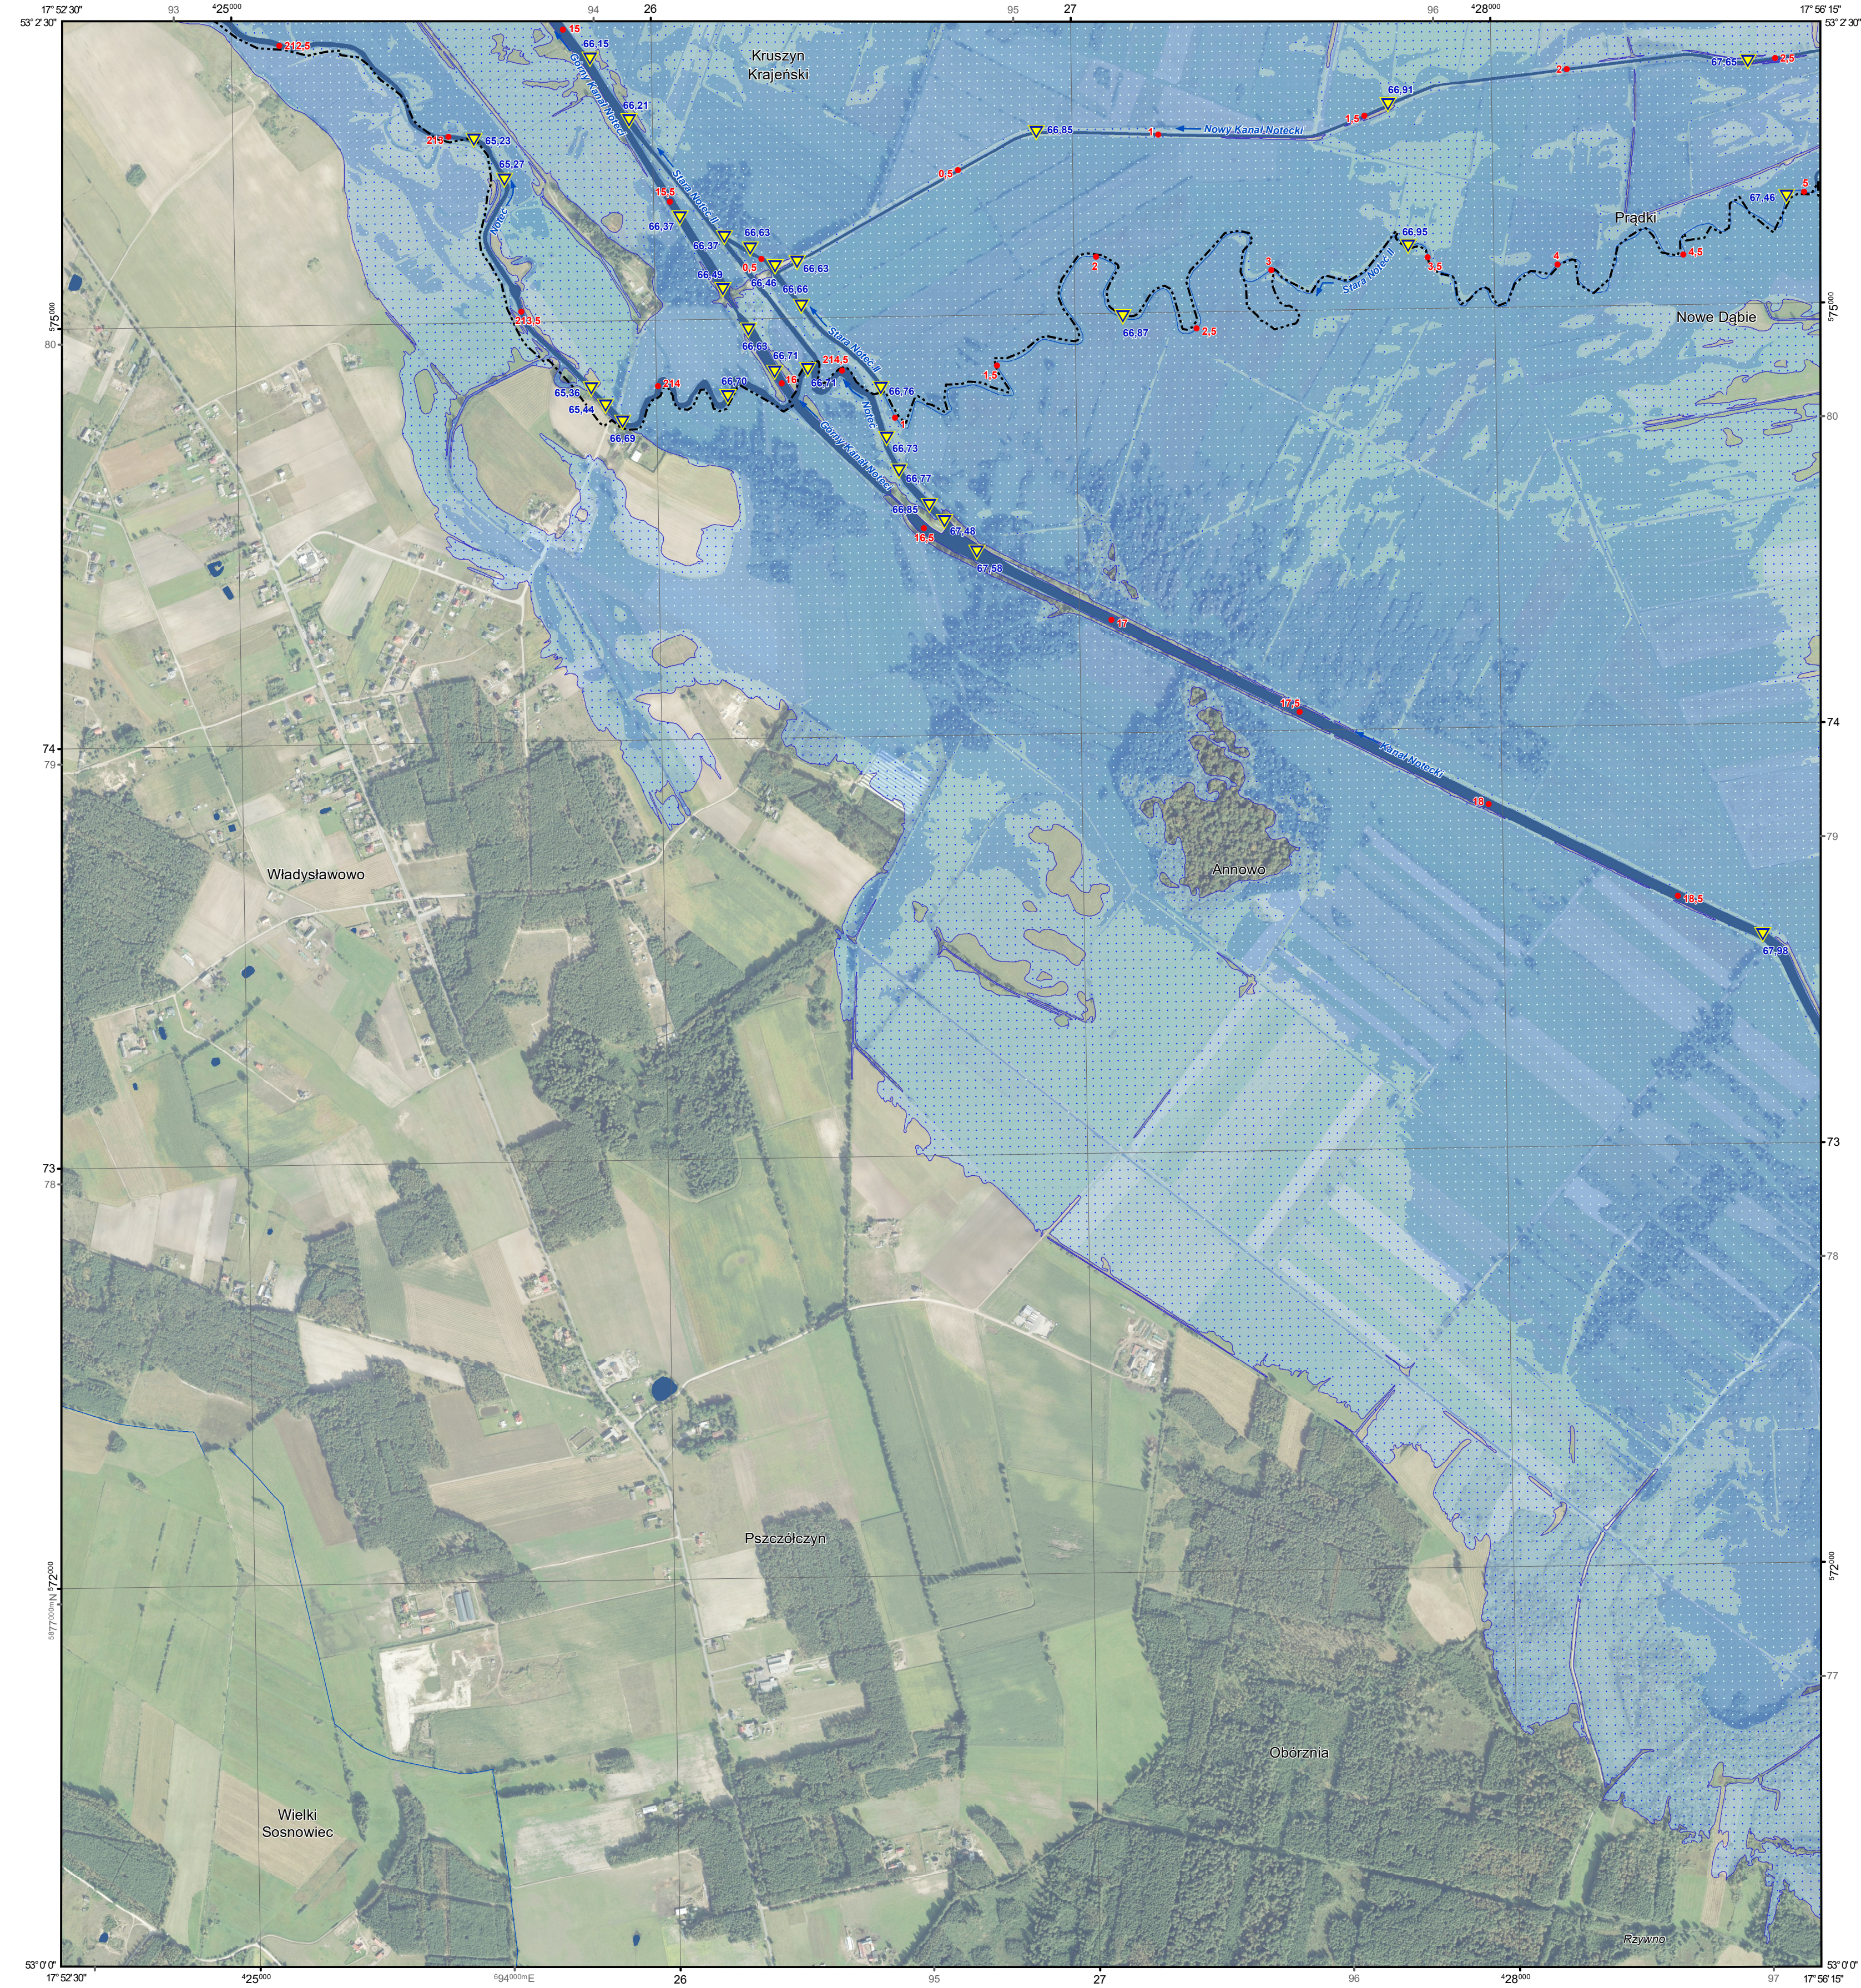
Uszkodzenie zapory zbiornika Pakość (na rzece Noteć Zachodnia) w wyniku przelania się wody przez korpus zapory w warunkach przejścia fali kontrolnej o prawdopodobieństwie wystąpienia 0,3% przy jednoczesnej awarii urządzeń zrzutowych
