MAPA ZAGROŻENIA POWODZIOWEGO Z GŁĘBOKOŚCIĄ WODY

OBSZARY NARAŻONE NA ZALANIE W PRZYPADKU USZKODZENIA LUB ZNISZCZENIA BUDOWLI PIĘTRZĄCEJ

PRZYŁĘKI N-33-108-D-d-4

Wydanie V 2022 r.

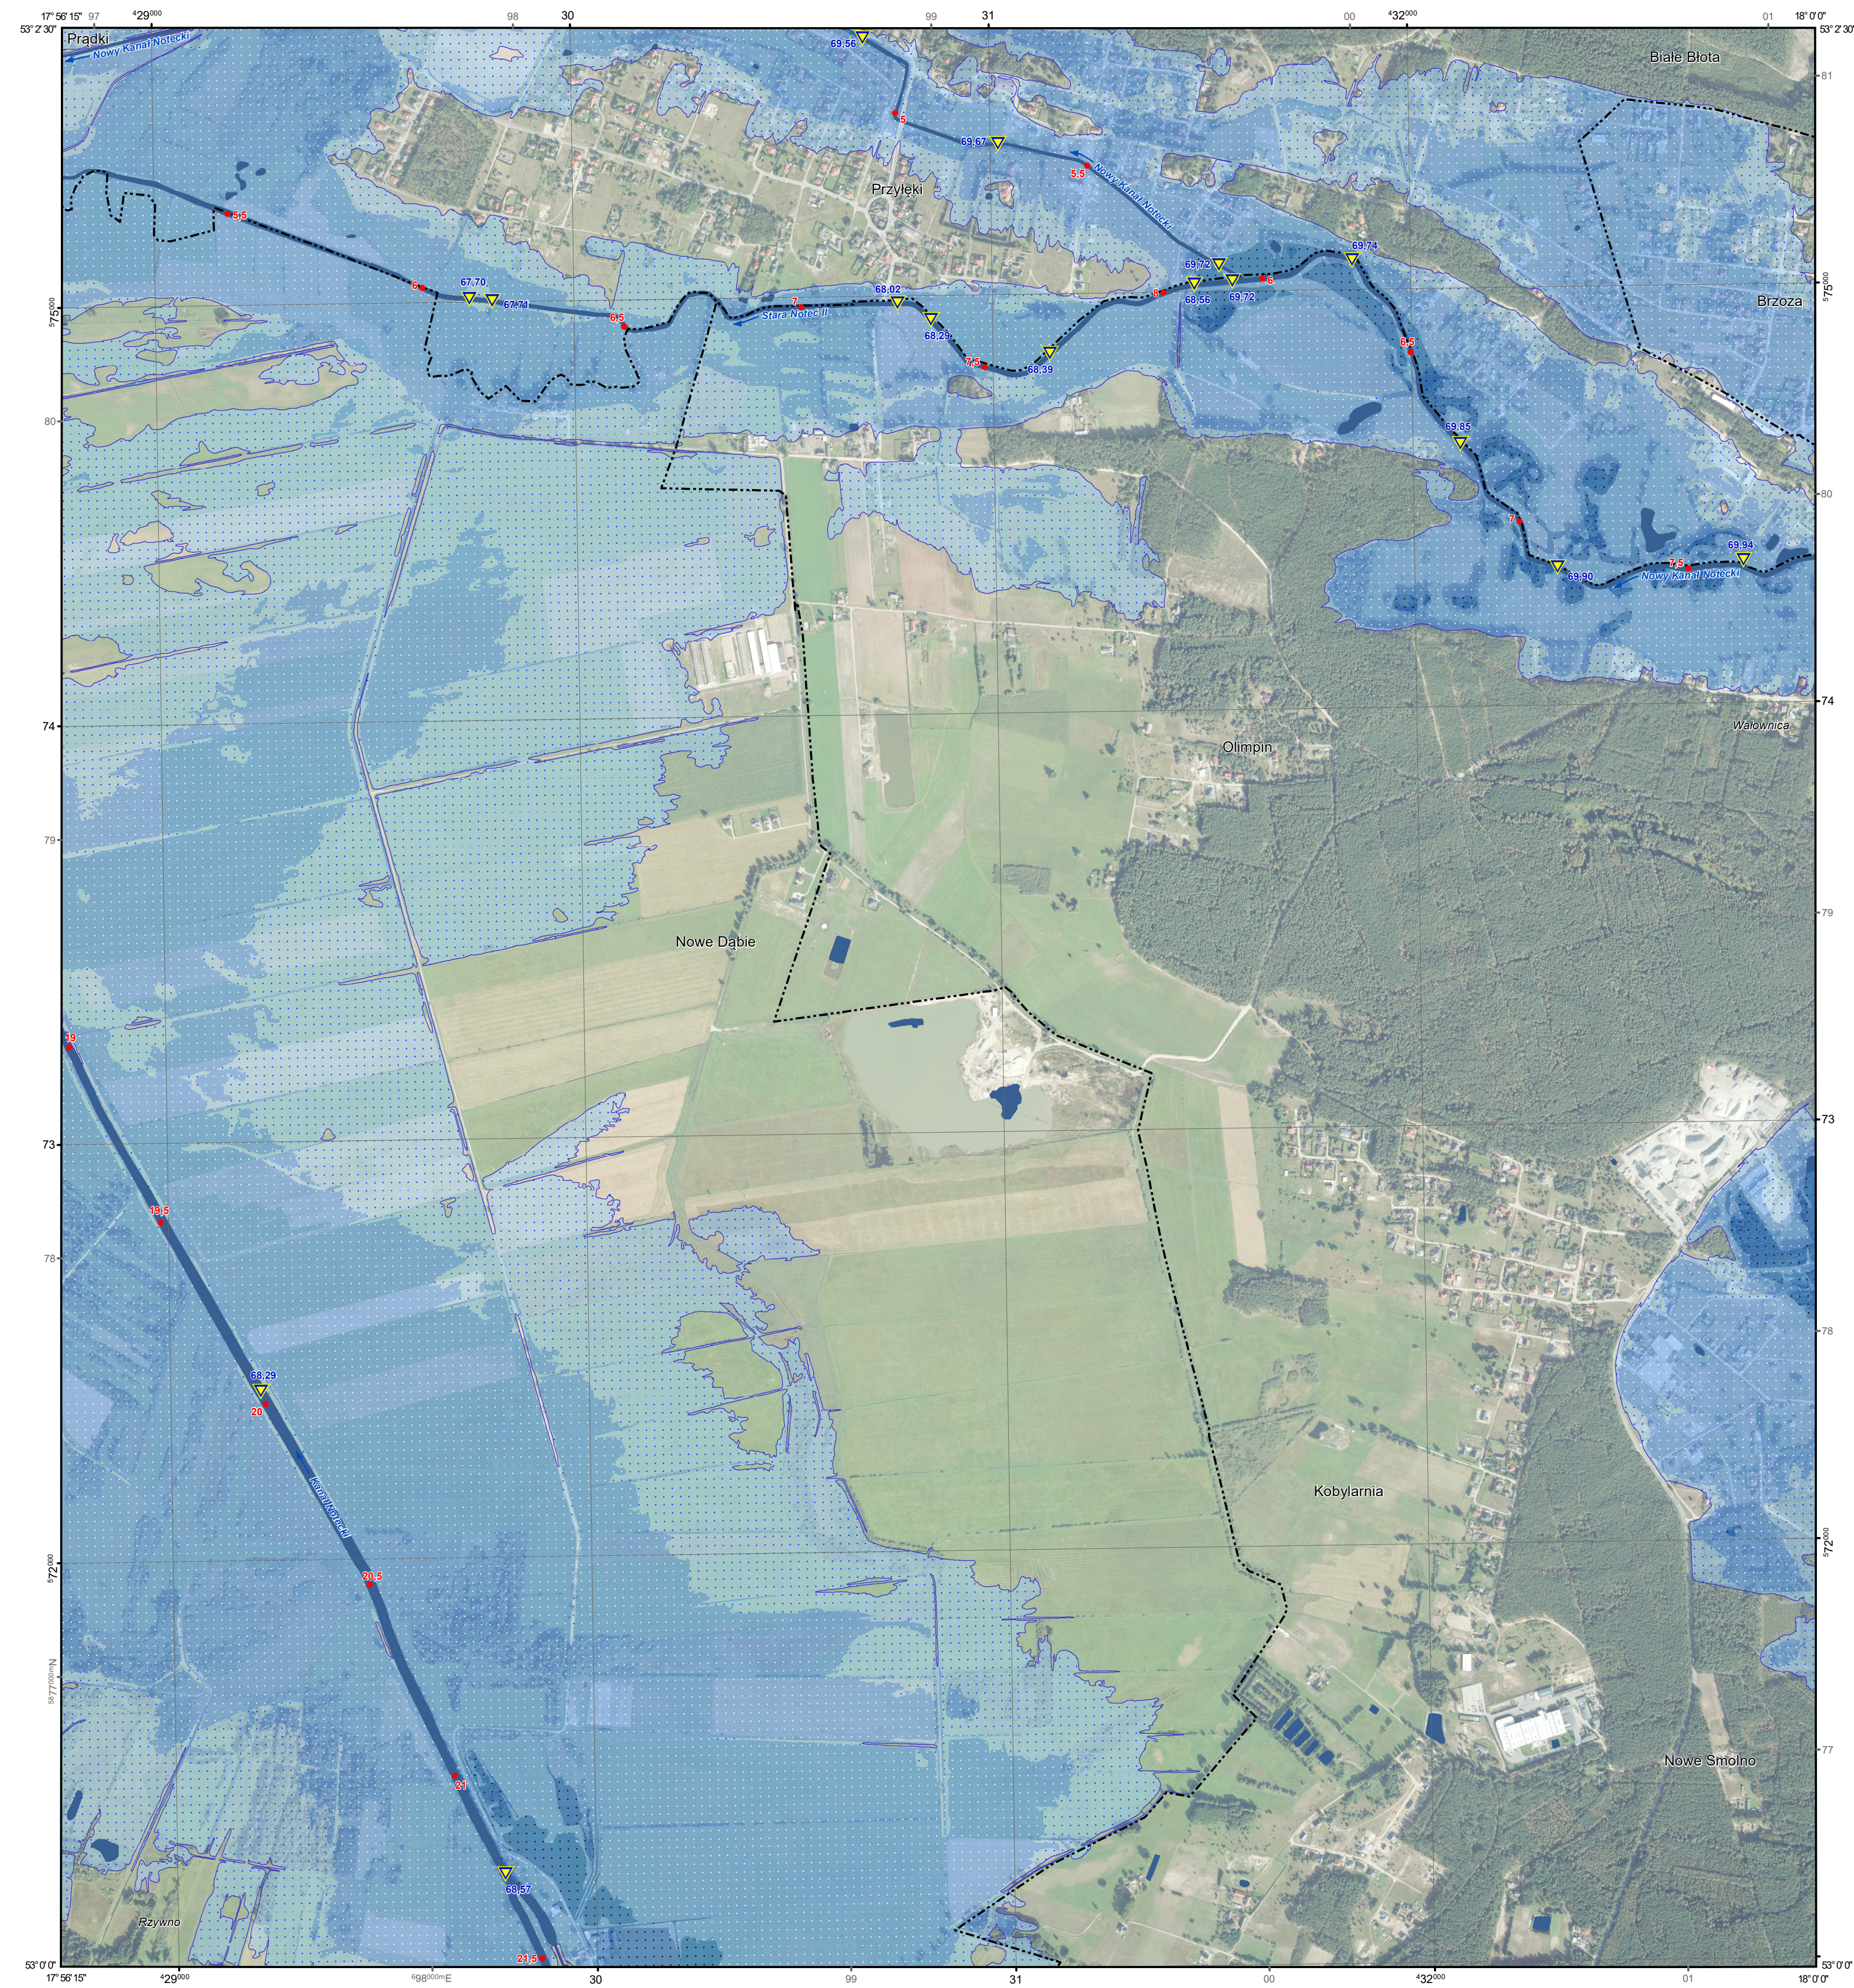
Uszkodzenie zapory zbiornika Pakość (na rzece Noteć Zachodnia) w wyniku przelania się wody przez korpus zapory w warunkach przejścia fali kontrolnej o prawdopodobieństwie wystąpienia 0,3% przy jednoczesnej awarii urządzeń zrzutowych
