Uszkodzenie zapory zbiornika Dębe (na rzece Narew)  
w wyniku zniszczenia trzech sekcji przelewowych zapory w warunkach przejścia fali kontrolnej  
przy jednoczesnej awarii urządzeń zrzutowych

OBSZAR DZIAŁANIA JEDNOSTEK ORGANIZACYJNYCH  
PAŃSTWOWEGO GOSPODARSTWA WODNEGO WODY POLSKIE  
Regionalny Zarząd Gospodarki Wodnej w Warszawie  
Zarząd Zlewni w Ciechanowie (WA.1)  
Zarząd Zlewni w Dębie (WA.2)

Wydanie V 2022 r.

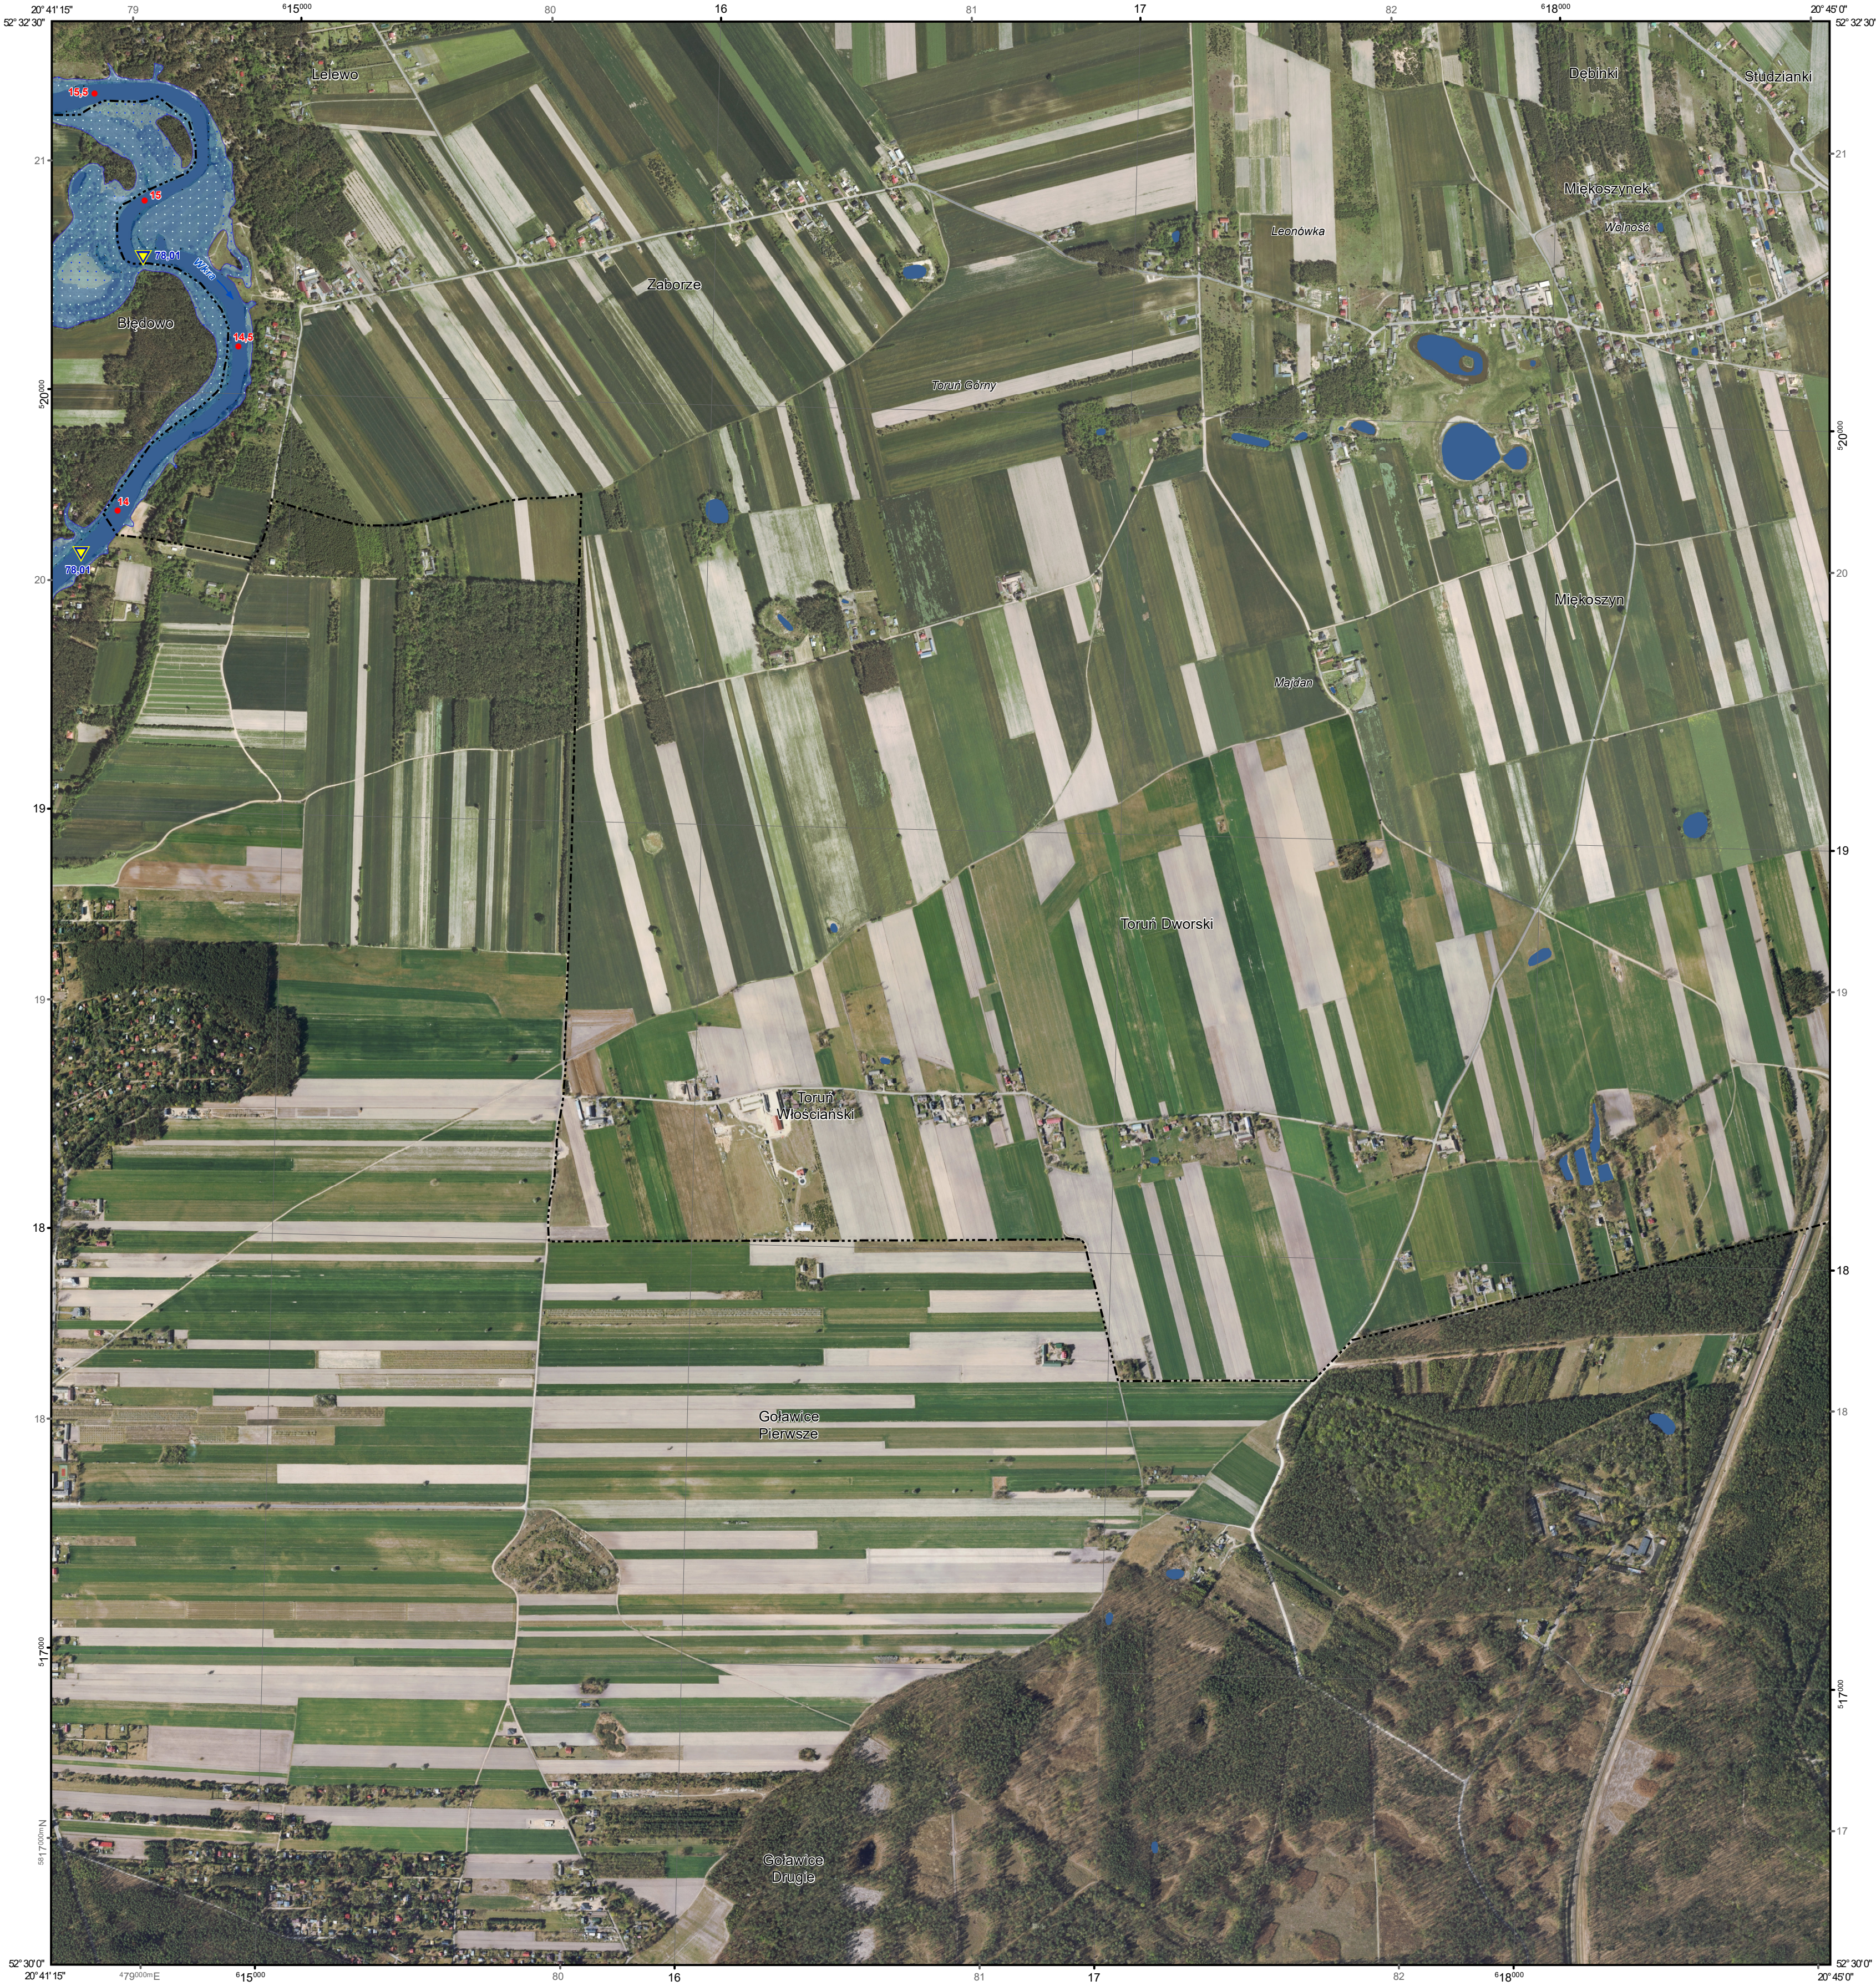
- maksymalna rzędna zwierciadła wody
- rzędna korony wału przeciwpowodziowego lub zapory bocznej
- kilometr rzeki
- obszar zagrożenia powodziowego
- głębokość wody [m]**
  - $h \leq 0,5$
  - $0,5 < h \leq 2,0$
  - $2,0 < h \leq 4,0$
  - $h > 4,0$
- ciekі naturalne i kanały
- wody powierzchniowe
- wał przeciwpowodziowy
- zapora boczna
- budowla piętrząca
- miejsce uszkodzenia budowli piętrzącej
- granica gminy
- granica powiatu
- granica województwa
- granica państwa
