Uszkodzenie zapory zbiornika Dębe (na rzece Narew) w wyniku zniszczenia trzech sekcji przelewowych zapory w warunkach przejścia fali kontrolnej przy jednoczesnej awarii urządzeń zrzutowych

OBSZAR DZIAŁANIA JEDNOSTEK ORGANIZACYJNYCH PAŃSTWOWEGO GOSPODARSTWA WODNEGO WODY POLSKIE Regionalny Zarząd Gospodarki Wodnej w Warszawie Zarząd Ziewni w Dębie (WA.2)

Wydanie V 2022 r.

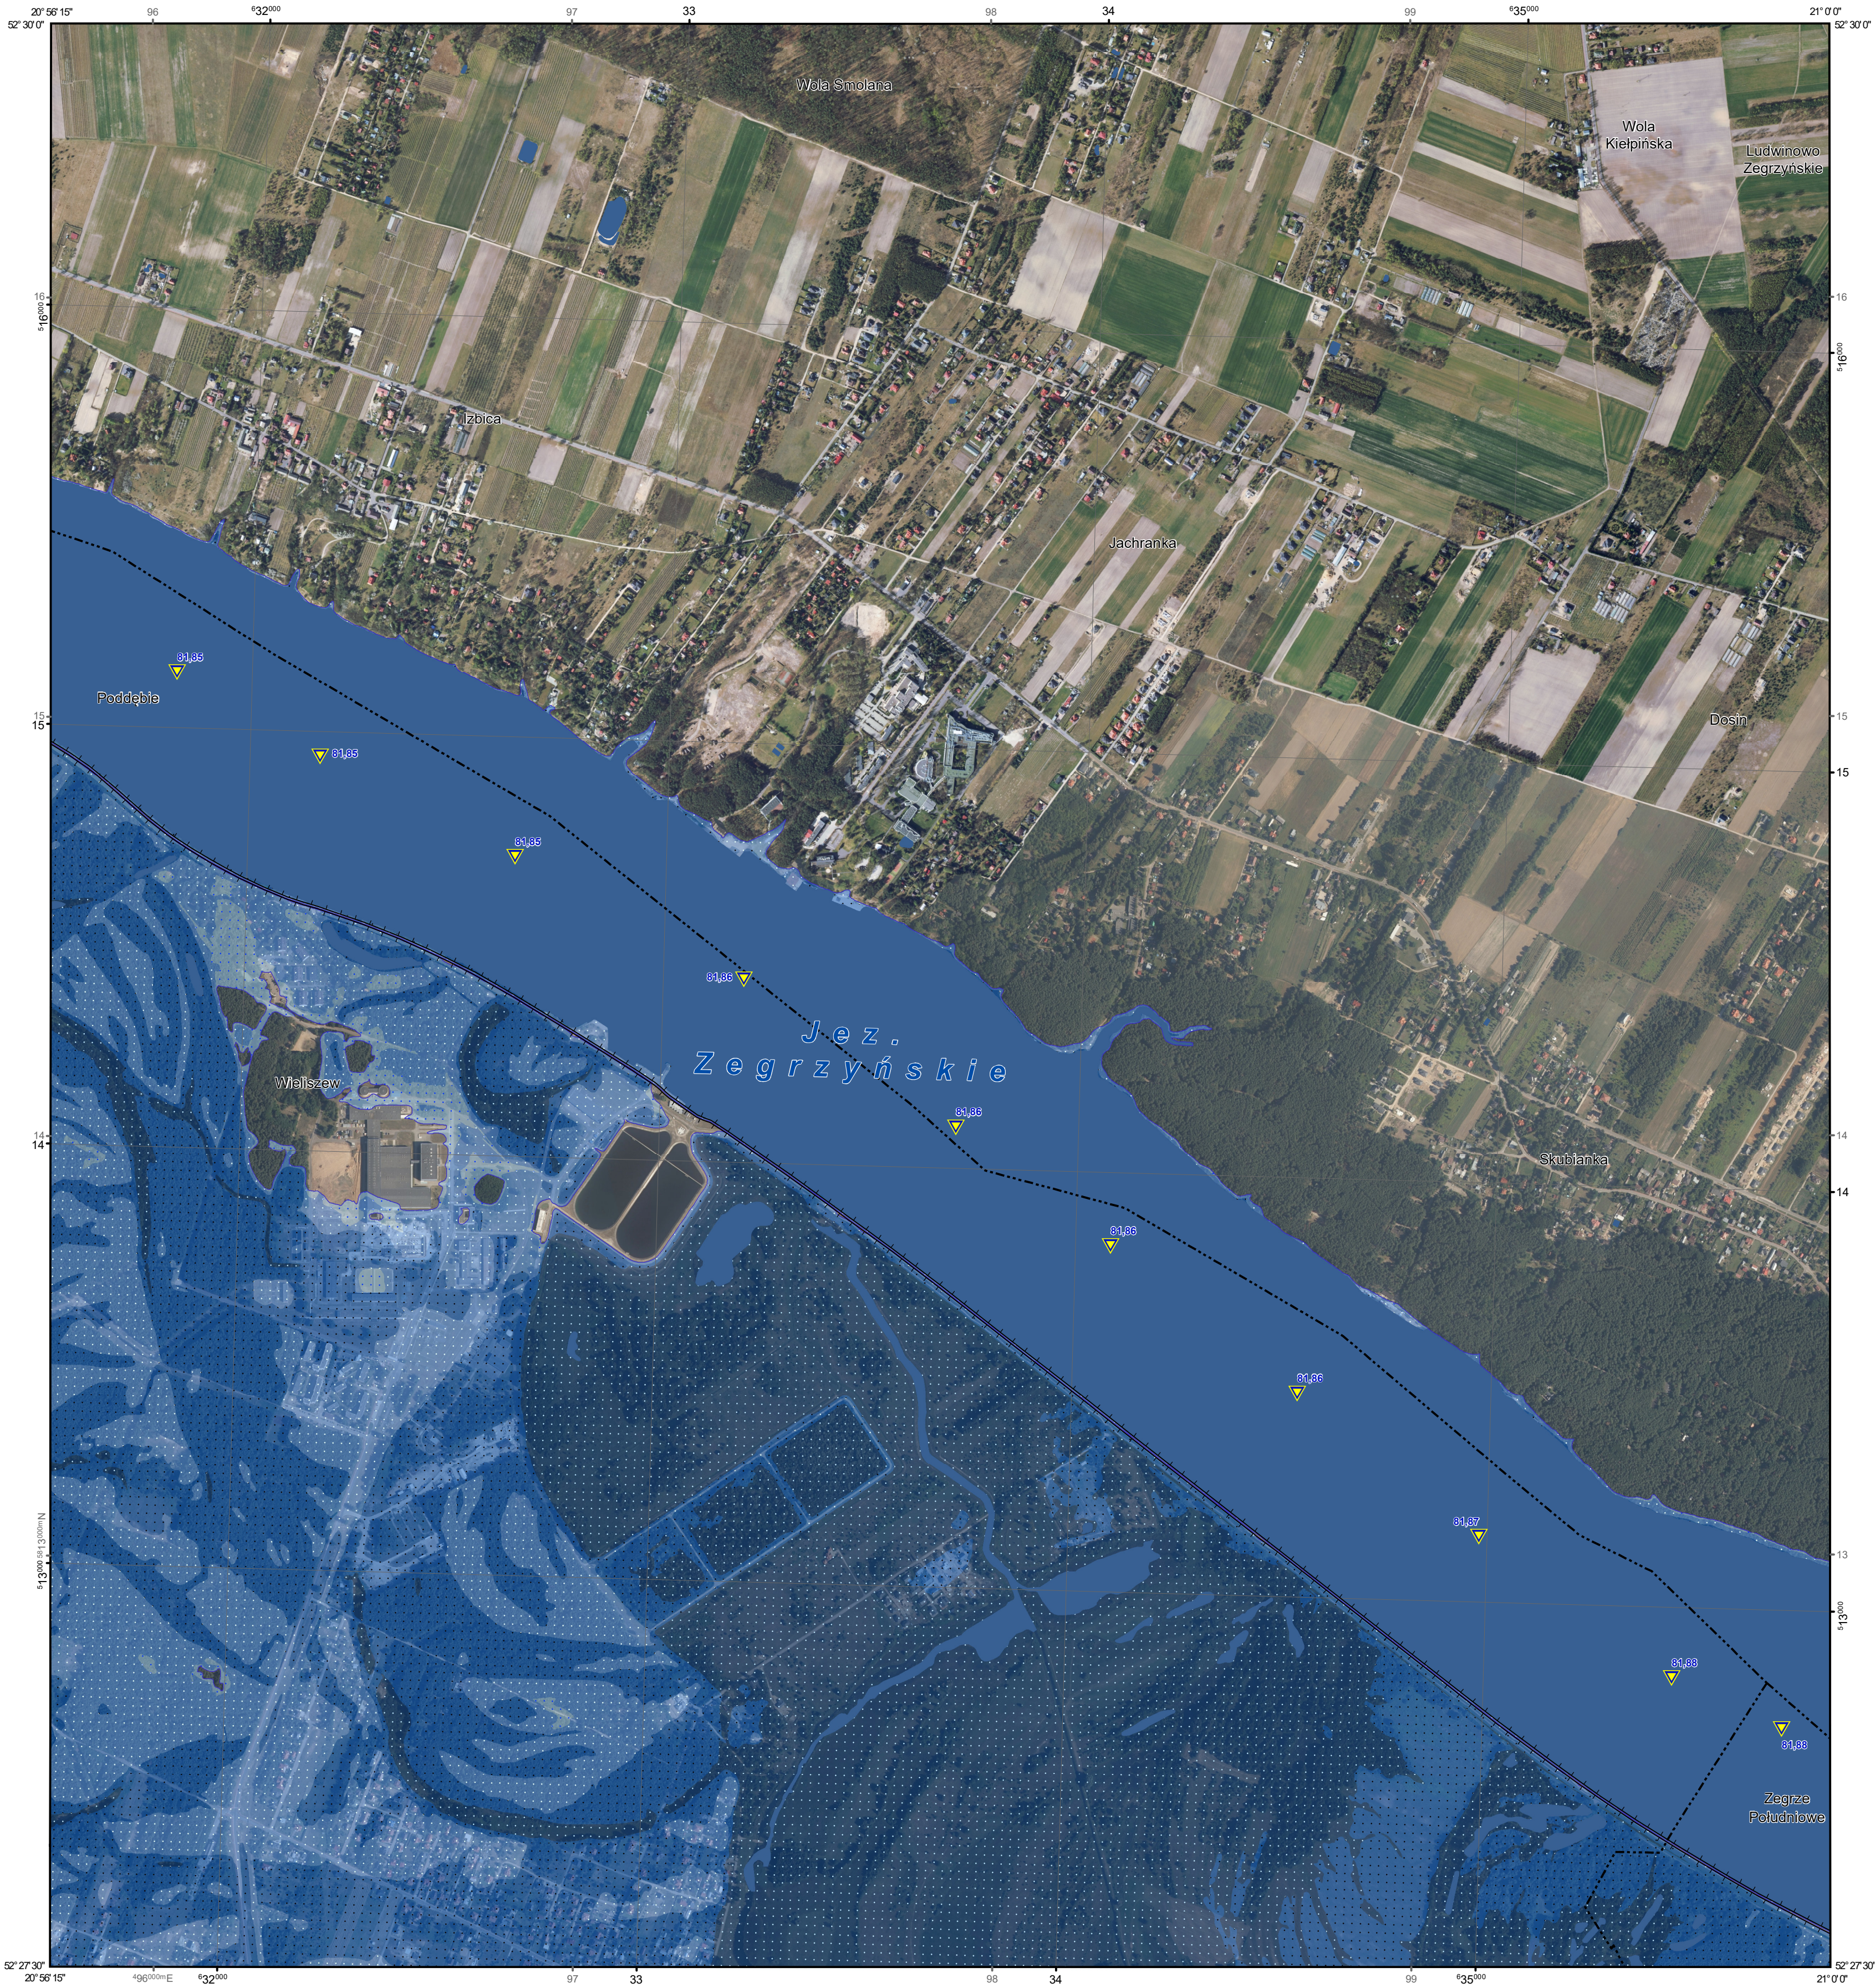
- 72.66 maksymalna rzędna zwierciadła wody
- 75.15 rzędna korony wału przeciwpowodziowego lub zapory bocznej
- 50 kilometr rzeki
- obszar zagrożenia powodziowego
- głębokość wody [m]
  - h ≤ 0,5
  - 0,5 < h ≤ 2,0
  - 2,0 < h ≤ 4,0
  - h > 4,0
- cieki naturalne i kanały
- wody powierzchniowe
- wał przeciwpowodziowy
- zapora boczna
- budowla piętrząca
- miejsce uszkodzenia budowli piętrzącej
- granica gminy
- granica powiatu
- granica województwa
- granica państwa

1:10 000
