Uszkodzenie zapory zbiornika Dębe (na rzece Narew)  
w wyniku zniszczenia trzech sekcji przelewowych zapory w warunkach przejścia fali kontrolnej  
przy jednoczesnej awarii urządzeń zrzutowych

OBSZAR DZIAŁANIA JEDNOSTEK ORGANIZACYJNYCH  
PAŃSTWOWEGO GOSPODARSTWA WODNEGO WODY POLSKIE  
Regionalny Zarząd Gospodarki Wodnej w Warszawie  
Zarząd Zlewni w Dębie (WA.2)  
Zarząd Zlewni w Warszawie (WA.6)

Opracowanie:  
MGGP S.A.

Wydanie V 2022 r.

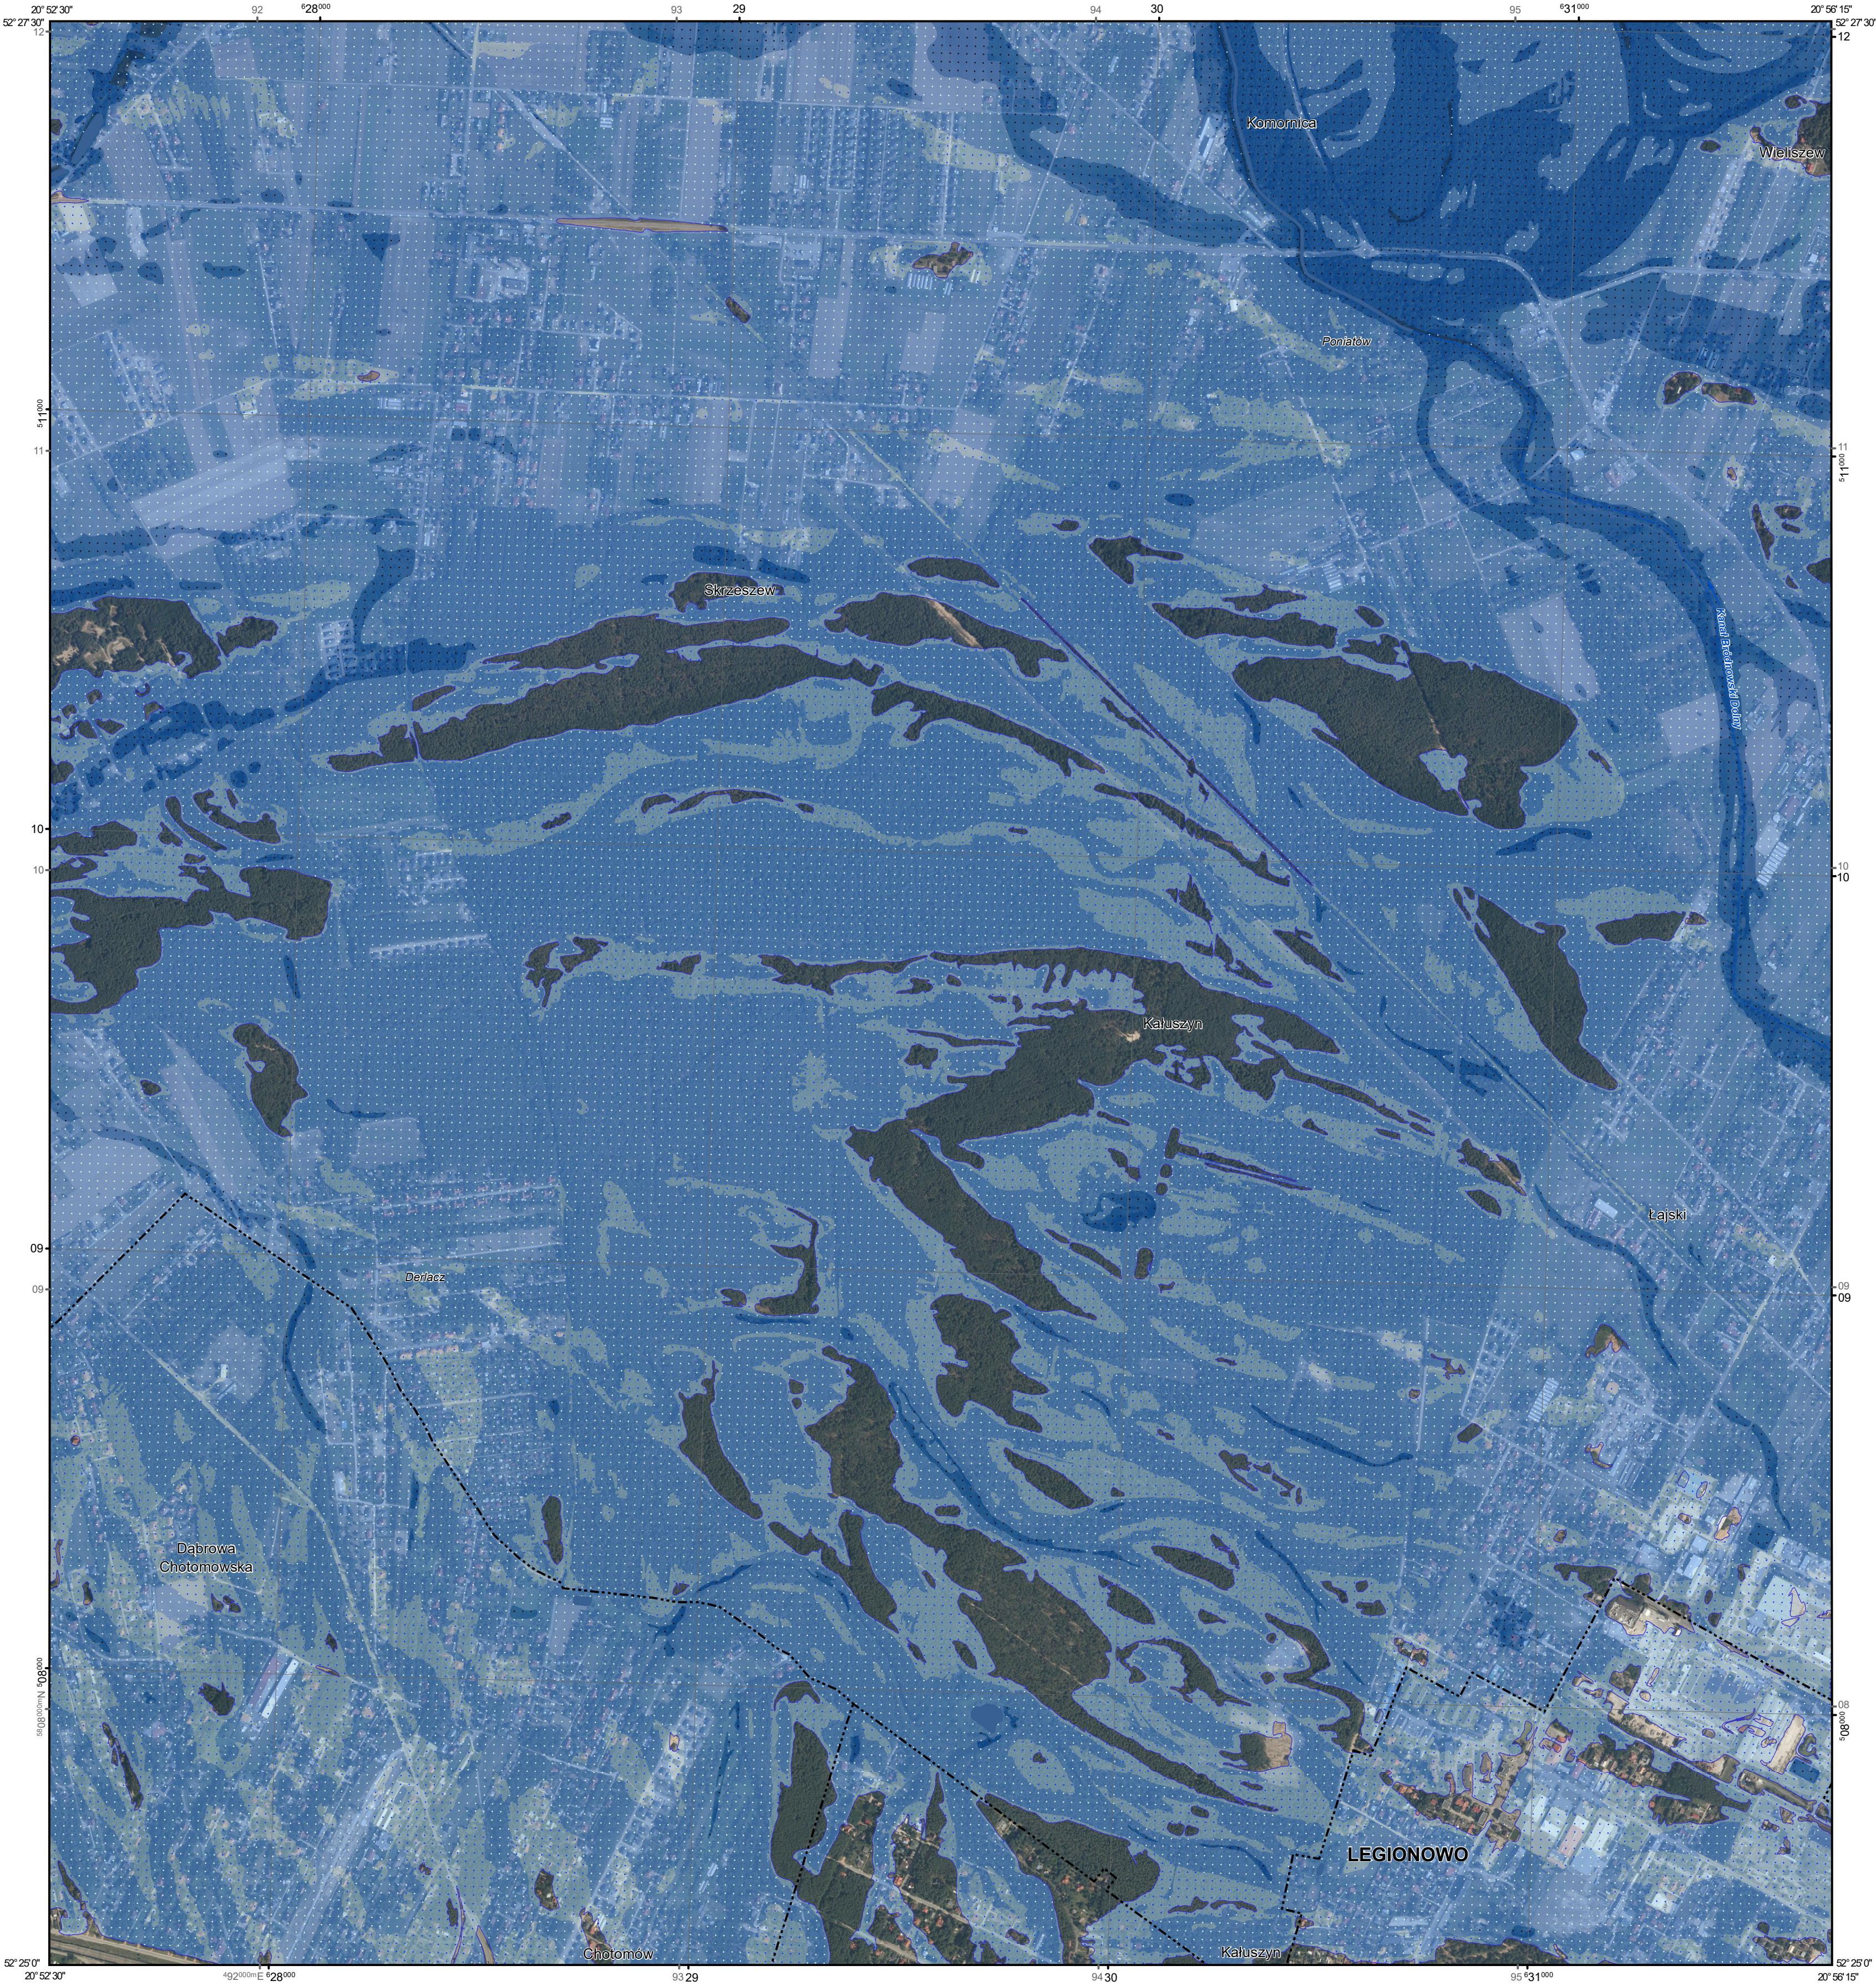
- maksymalna rzędna zwierciadła wody
- rzędna korony wału przeciwpowodziowego lub zapory bocznej
- kilometr rzeki
- obszar zagrożenia powodziowego
- głębokość wody [m]**
  - h ≤ 0,5
  - 0,5 < h ≤ 2,0
  - 2,0 < h ≤ 4,0
  - h > 4,0
- cieki naturalne i kanały
- wody powierzchniowe
- wał przeciwpowodziowy
- zapora boczna
- budowla piętrząca
- miejsce uszkodzenia budowli piętrzącej
- granica gminy
- granica powiatu
- granica województwa
- granica państwa
