Uszkodzenie zapory zbiornika Dęba (na rzece Narew)  
w wyniku zniszczenia trzech sekcji przelewowych zapory w warunkach przejścia fali kontrolnej  
przy jednoczesnej awarii urządzeń zrzutowych

Sporządzający: Państwowe Gospodarstwo Wodne Wody Polskie  
Zatwierdzający: Minister Infrastruktury

Wydanie V 2022 r.

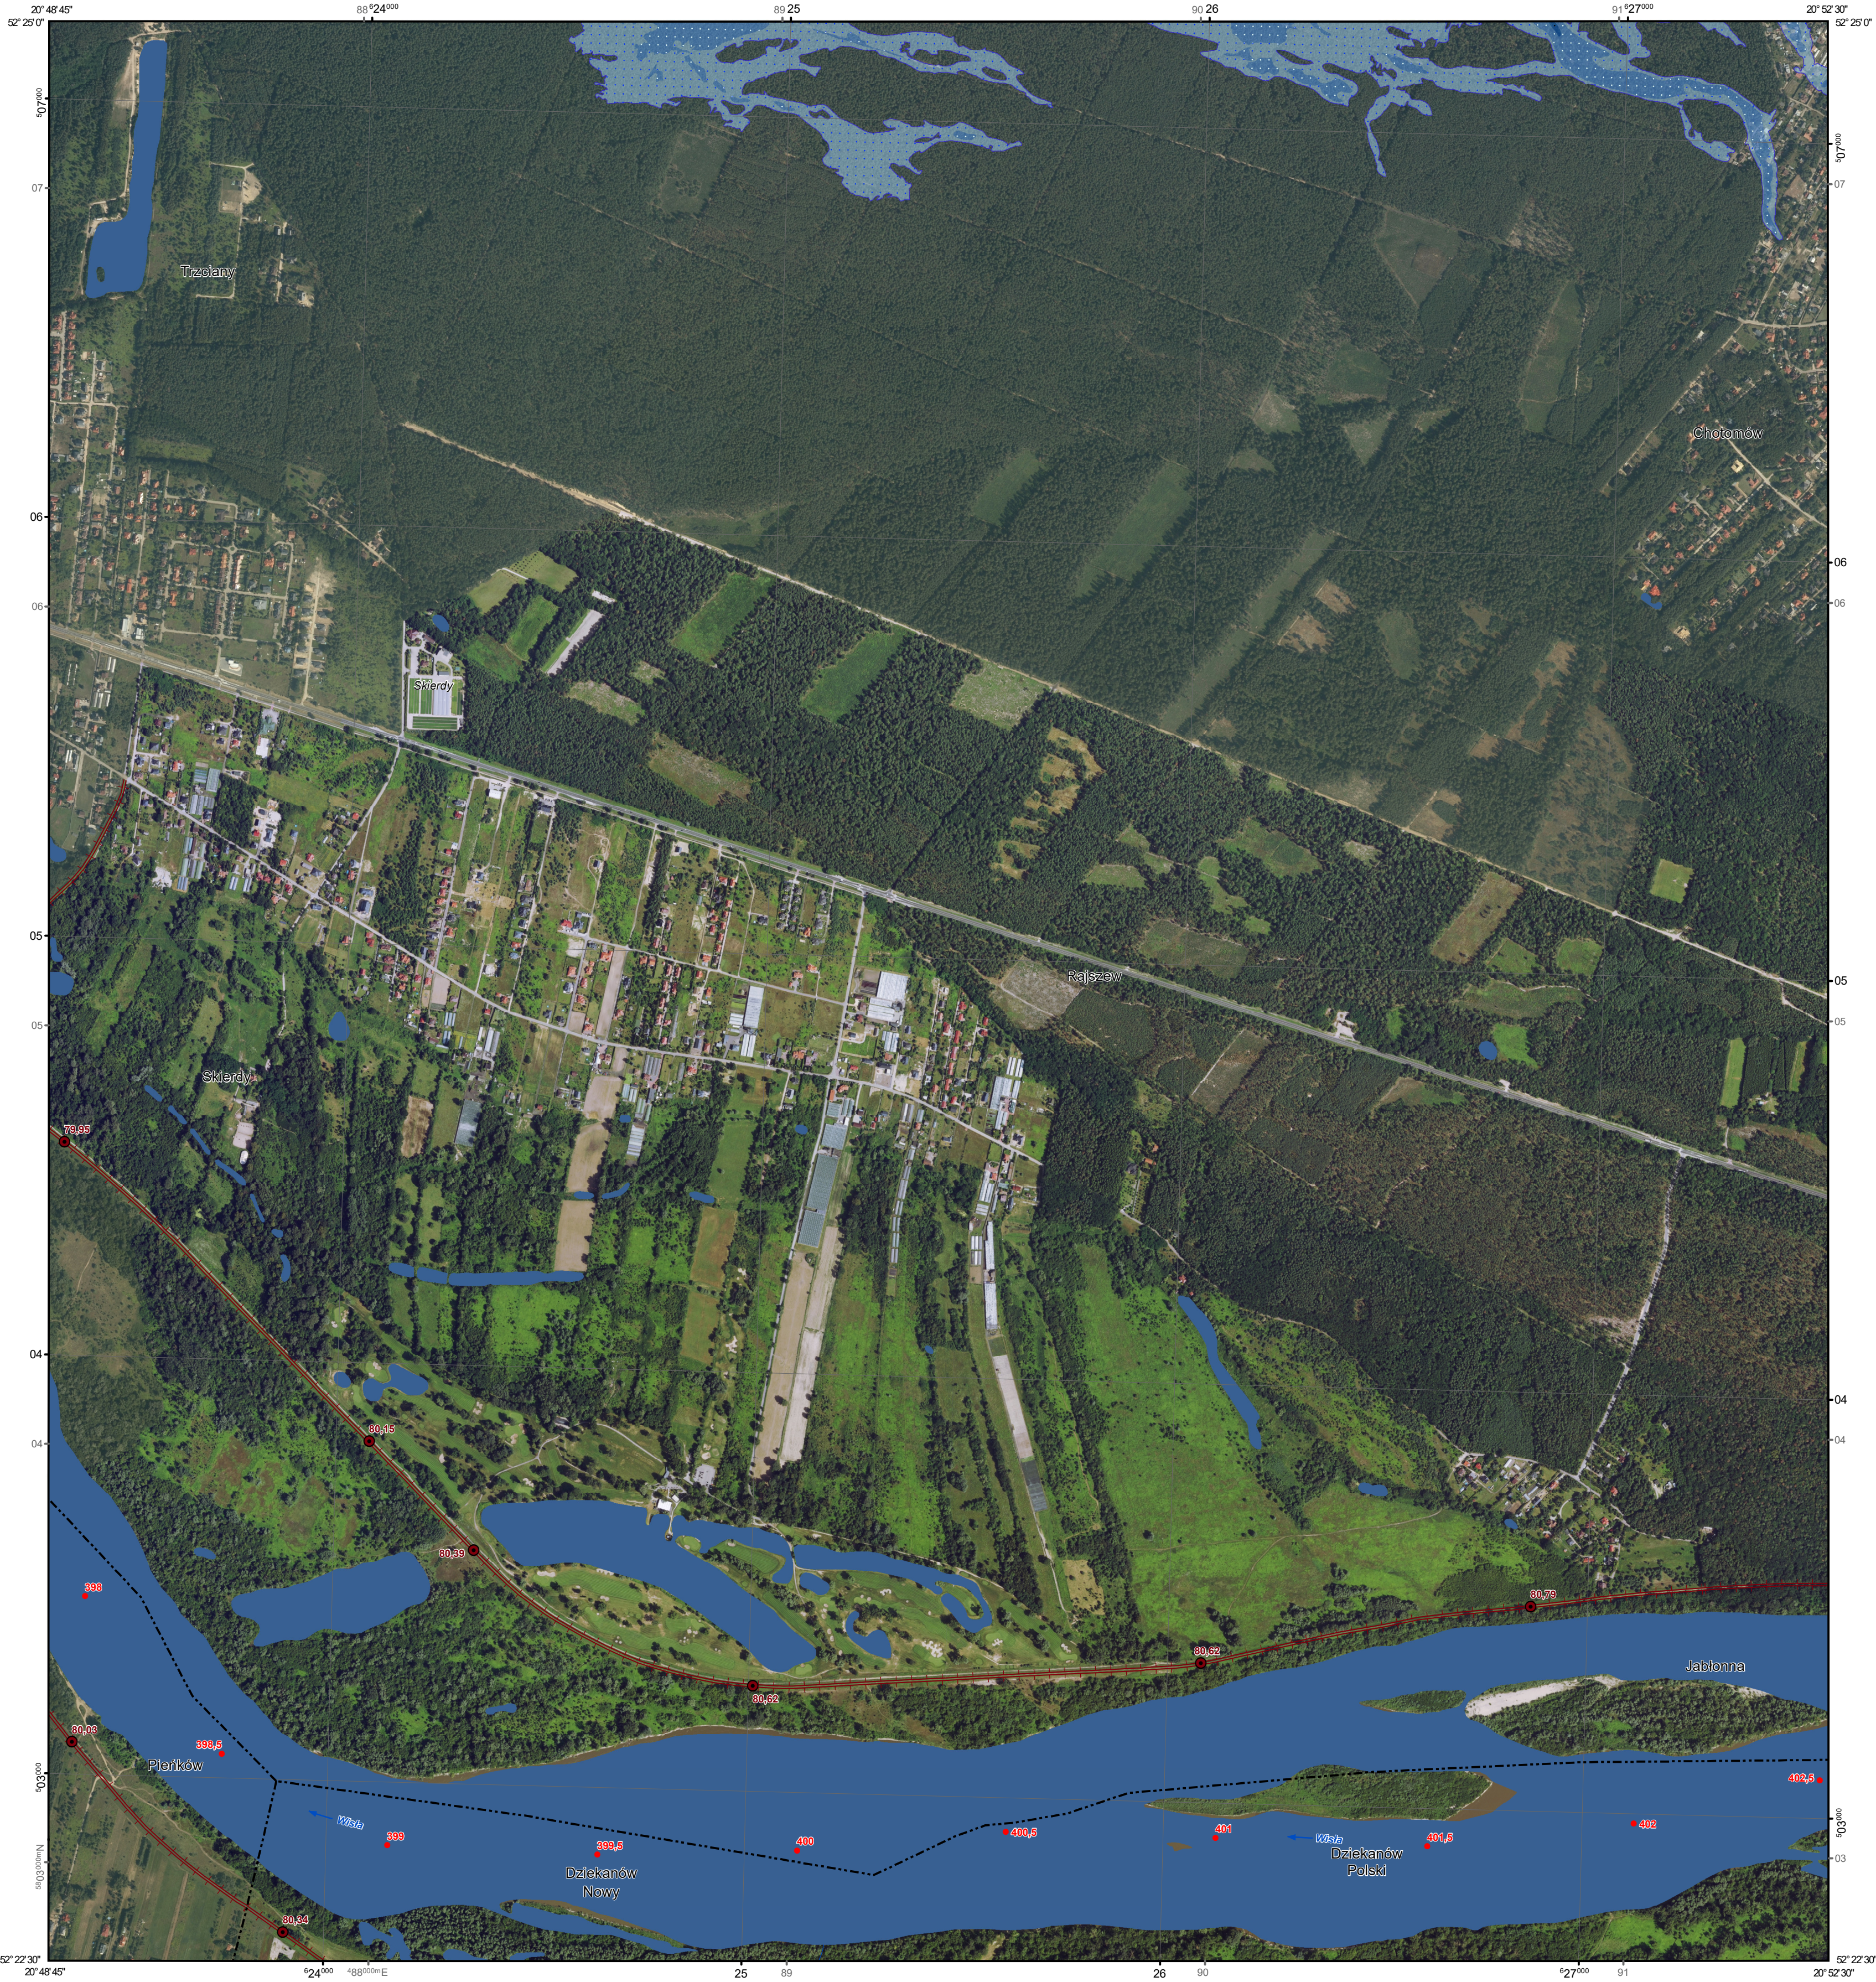
- maksymalna rzędna zwierciadła wody
- rzędna korony wału przeciwpowodziowego lub zapory bocznej
- kilometr rzeki
- obszar zagrożenia powodziowego
- głębokość wody [m]**
  - $h \leq 0,5$
  - $0,5 < h \leq 2,0$
  - $2,0 < h \leq 4,0$
  - $h > 4,0$
- ciek naturalne i kanały
- wody powierzchniowe
- wał przeciwpowodziowy
- zapora boczna
- budowla piętrząca
- miejsce uszkodzenia budowli piętrzącej
- granica gminy
- granica powiatu
- granica województwa
- granica państwa
